Előzetes megfigyelések Beregszász (Берегове) középkori plébániatemplomának építéstörténetéhez

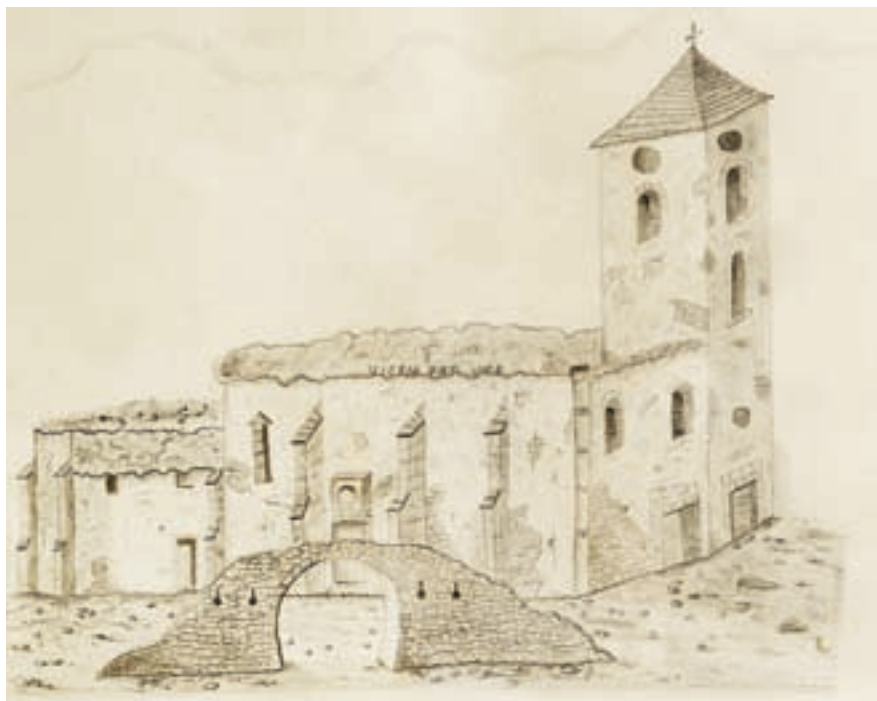
4. A plébániatemplom rajza északról

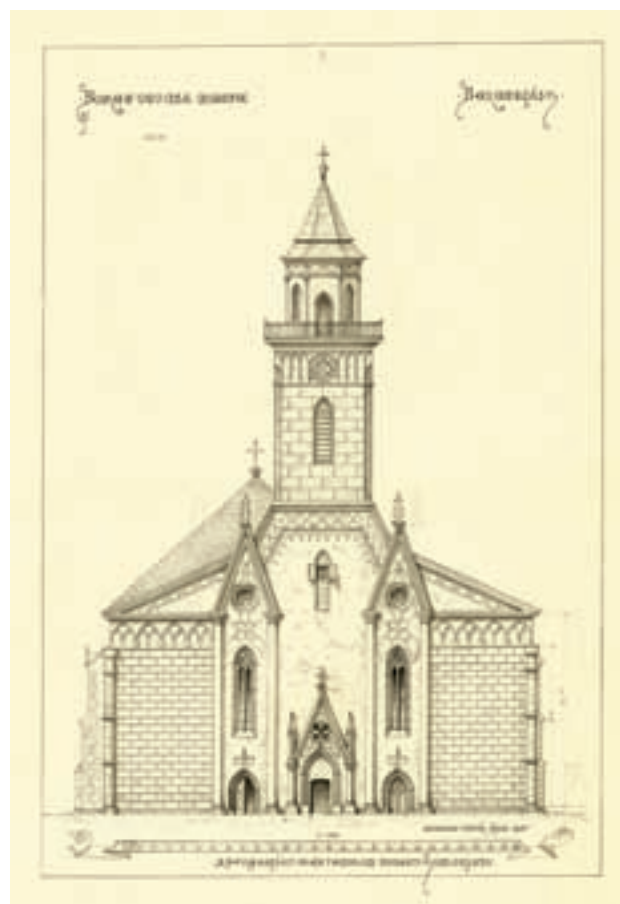
7. A plébániatemplom nyugati homlokzata (Myskovszky Viktor)

A hosszház külsejének leírásánál a nyugati, jelenlegi főhomlokzatot érdemes külön kezelni az északi és a déli homlokzattól (7. kép). Utóbbiaknak nagyrészt ugyanis megtartották a középkori állapotát, előbbit viszont – beleértve egész kompozícióját – tudatosan alakították át korszerűvé. Tulajdonképpen egy díszletarchitektúrát húztak a középkori templom elé, ami nem jelentette azt, hogy ne használtak volna fel hozzá középkori szerkezeteket is.⁵⁶ Ennek megfelelően leírásánál inkább csak azokról a részletekről esik szó, melyek középkoriak, vagy ez felmerülhet velük kapcsolatban.

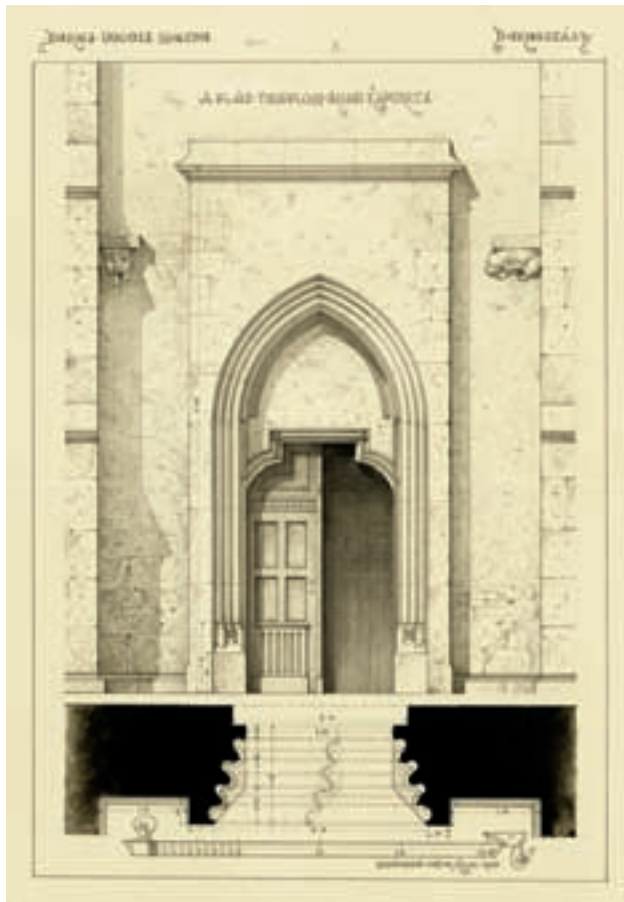
8. A plébániatemplom hosszázának északi kapuja (Myskovszky Viktor)

metszett homorlattal profilozott, vízszintesen futó párkánnyal lezárt kapuépítmény látható (8, 26. kép).⁶² Homlokfalába csúcsíves keretű bejárat mélyed, melynek sima felületű timpanonját szemöldökgyámok támasztják alá. A keretprofil majdnem merőlegesen húzódik a falsíkhöz képest, tagozatsora befelé vékony rézsűből, homorlatból, vékony lemez- és pálcstag által keretezett körtettagból, ugyanígy keretezett, két félhomorlat által közrefogott félpálcstagból, majd egy hasonló keretezésű körtettagból, homorlatból és rézsűből áll. Megtörő homloksíki lábazati tömbjét felül rézsűs felület zárja le, s a keret kiálló tagozatainak sima, illetve kannelurázott felületű, nyakgyűrűvel lezárt lábazati dobjai ezen állnak. A szemöldökgyám szintén profilozott, rézsűbe metszett homorlatok által közrefogott pálcstagja a felső, derékszögű sarkokban áthatást mutat. A szemöldökgyám vállánál és a timpanon szélénél megjelenő, esetlegesen tűnő profilok leginkább szerkesztési következetlenségre utalnak.

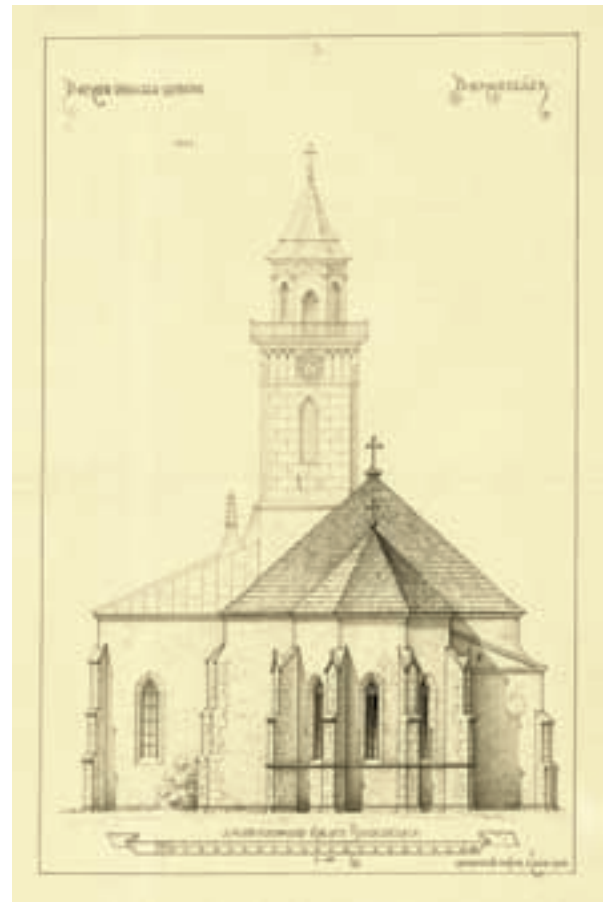
10. A plébániatemplom keleti homlokzata (Myskovszky Viktor)

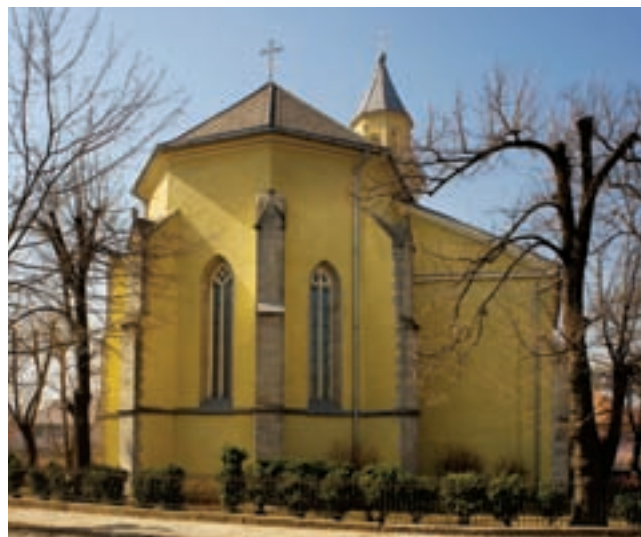
12. A plébániatemplom keletről

(12–13. kép). Háromosztatúak, alsó harmaduk tetején körbehúzódnak rajtuk a szentélynek az ablakkönyöklők magasságában futó övpárkánya – profilja rézsűbe metszett homorlat –, kétharmad magasságukban pedig a homlokoldalukon egy azonos profilú vízvető is megjelenik, amely felett a homloksík valamelyest visszaugrik. Fedlapjuk előrefelé liliomban végződő oromzattal záródik, melynek két alsó sarkánál növényi díszítés is megjelenik.⁴⁰ Tischler rajzain a támpillérek kialakítása ettől némileg eltérő. Csak kétosztatúak, az övpárkány szintén körbefordul rajtuk, s felette ugrik vissza jelentősebb mértékben a homlokoldaluk, tetejük pedig egyszerű, rézsűs fedlappal záródik. Eszerint a támpilléreket némileg átalakították a felújítás során, ami oromzatos lezárásuknál formailag is érzékelhető.⁴¹ A liliomos csúcsdíszek még megfeleltethetők a középkori formákkal, de az oromzatok két alsó sarkán megjelenő, burjánzó növénydísz biztosan nem eredeti. E megoldás amúgy megjelenik Tischler rajzain is, csak nem a szentélyen, hanem a hajó déli kapuját keretező támpillérek tetején.

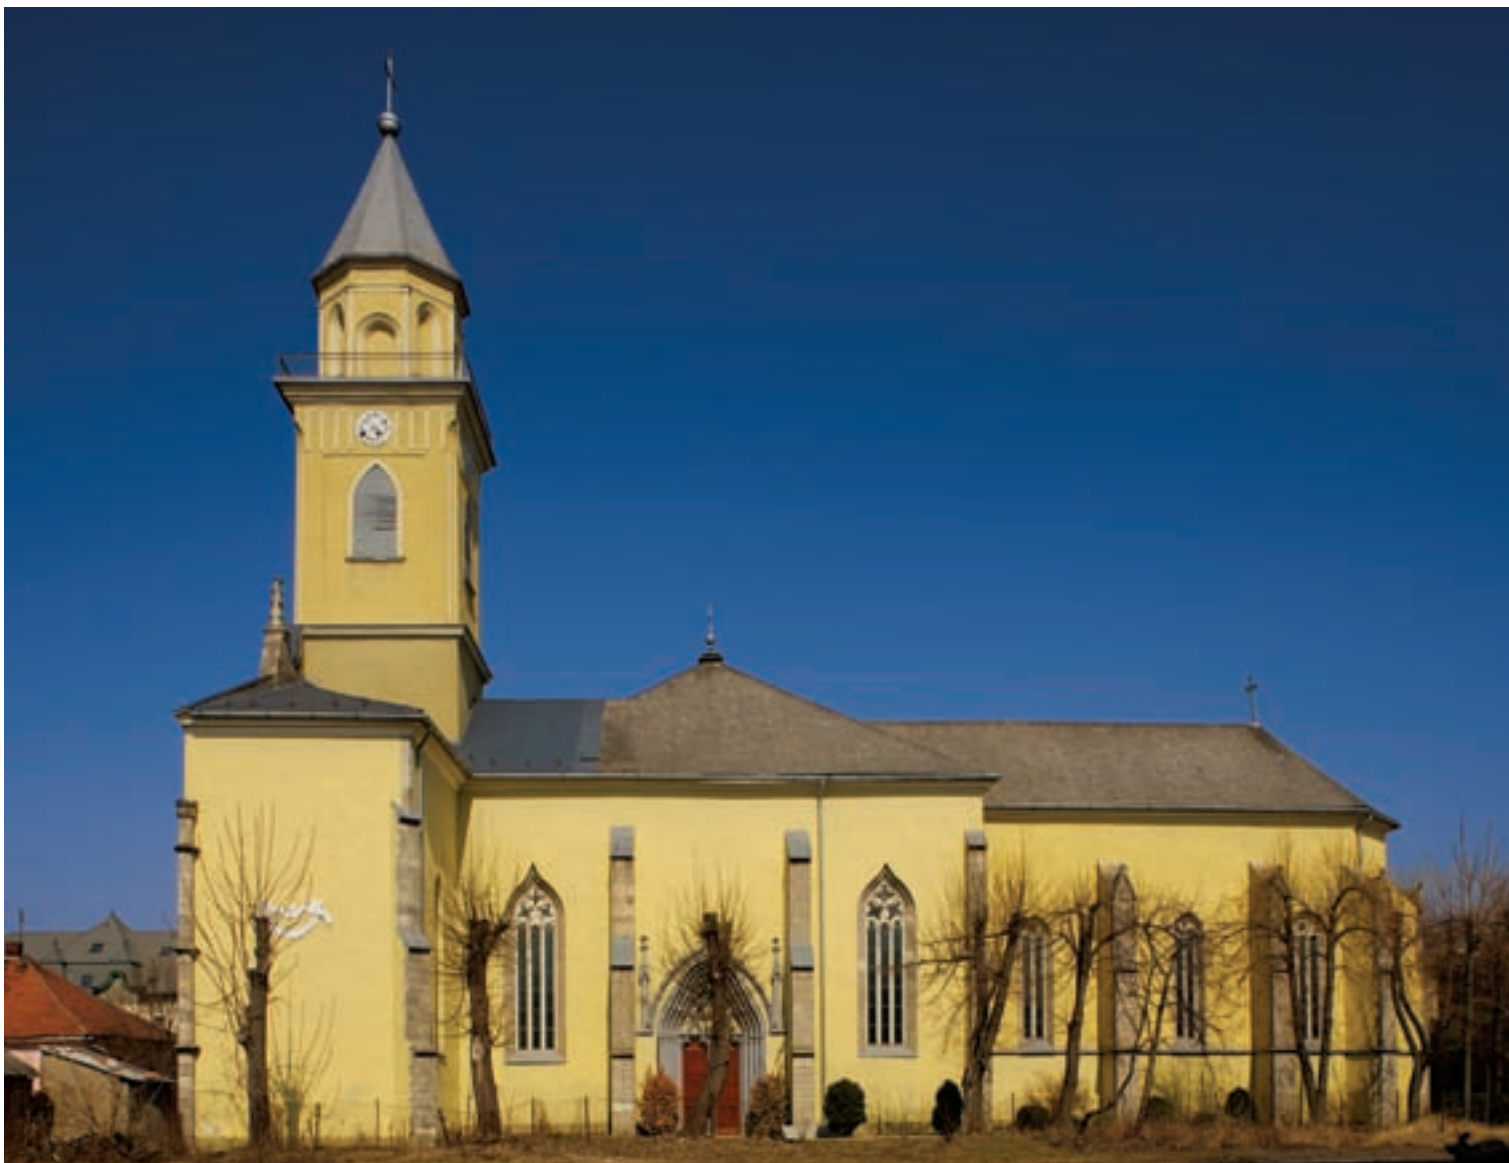
13. A plébániatemplom délről

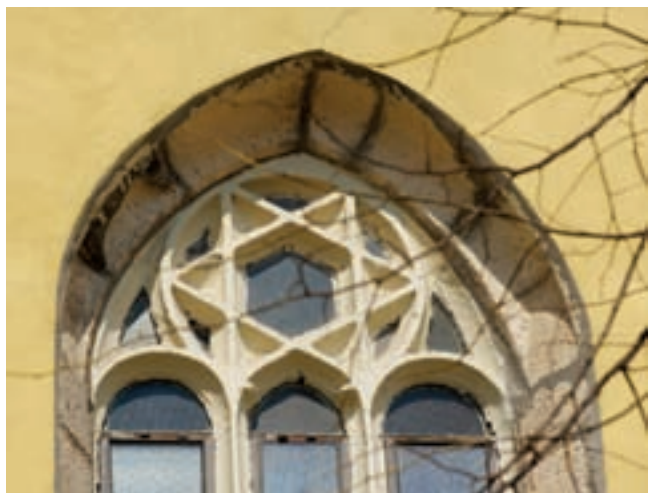
14. Mérmű a szentély déli falának keleti szakaszán

Egyetlen ablak lóg ki némileg ebből a sorból, a déli fal keleti nyílása, amely nem kettő, hanem háromszátatú (14. kép). Nyilván ezzel összefüggésben rajta faragtak ki egy feliratszalagot, amely nyugati bélletének záradékrészén látható (15. kép).⁴³ Rajta évszám jelenik meg, melynek olvasata 15 § 04.⁴⁴ Tischler mindkét homlokzatraján szintén megjelenik évszám a szentélyen, de egymáshoz képest

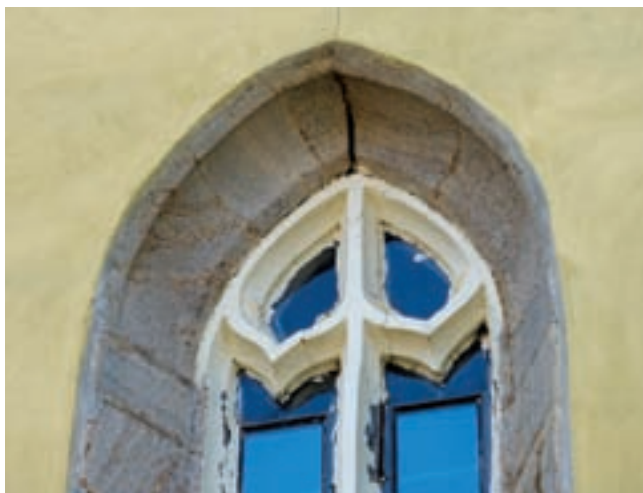
16. Mérmű a szentély északkeleti falszakaszán

azonban nem igazán vehetők ki. Eltekintve nyilván bekövetkezett javítgatásaiktól, eredetiségüket az is alátámasztja, ha a templom egyértelműen XIX. századi mérműivel vetjük össze őket (ezekre ld. alább). Az északkeleti falon alul orrtagosan kicsúcsosodó két halhólyag látható az ablakban; a keletin közepén rozettában összefogott négykarú; a délkeletin íves végükkel összeboruló két halhólyag; az évszámossal a nyílások félkörívű, orrtag nélküli lezárása felett körbe írt, hatágú csillag; a déli fal középső szakaszában a nyílásokat egyenes, ferde szakasz zárja le, felettük mandulaforma látható; a nyugati szakaszban pedig a nyílások orrtag nélküli, félköríves lezárása felett szintén orrtag nélküli kör, vagy cseppalak (16–20. kép).

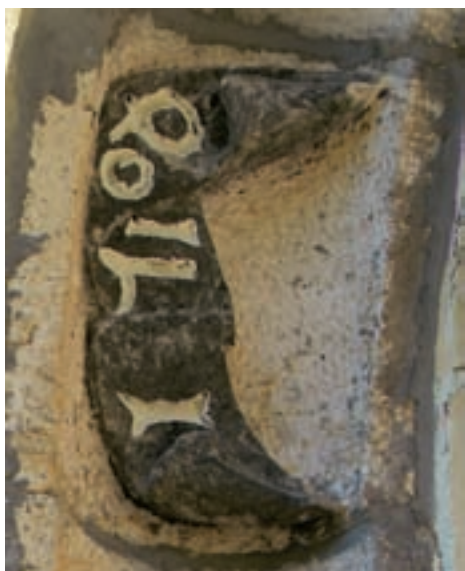
15. Feliratszalg a szentély déli falának keleti ablakán

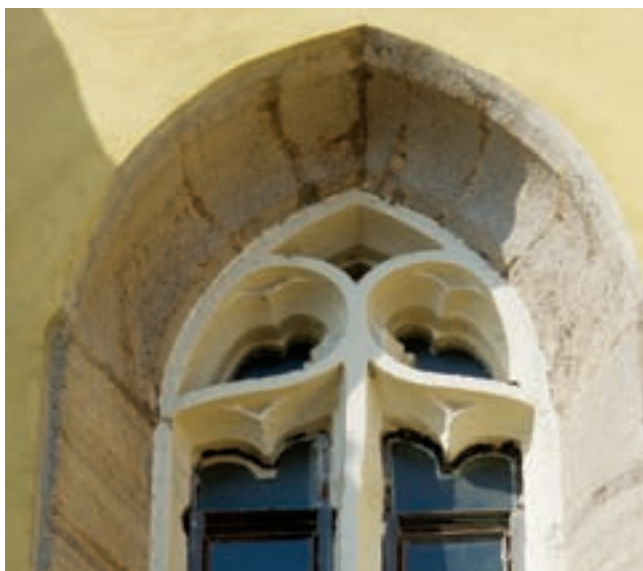
18. Mérmű a szentély délkeleti falszakaszán

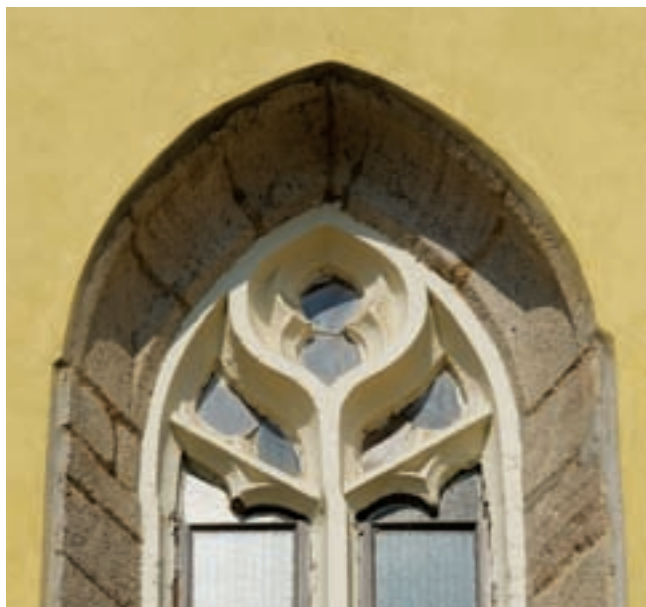
19. Mérmű a szentély déli falának középső szakaszán

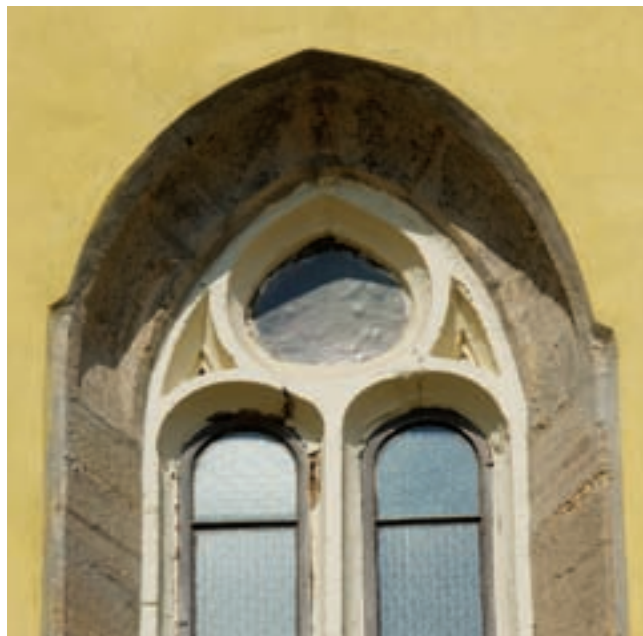
20. Mérmű a szentély déli falának nyugati szakaszán

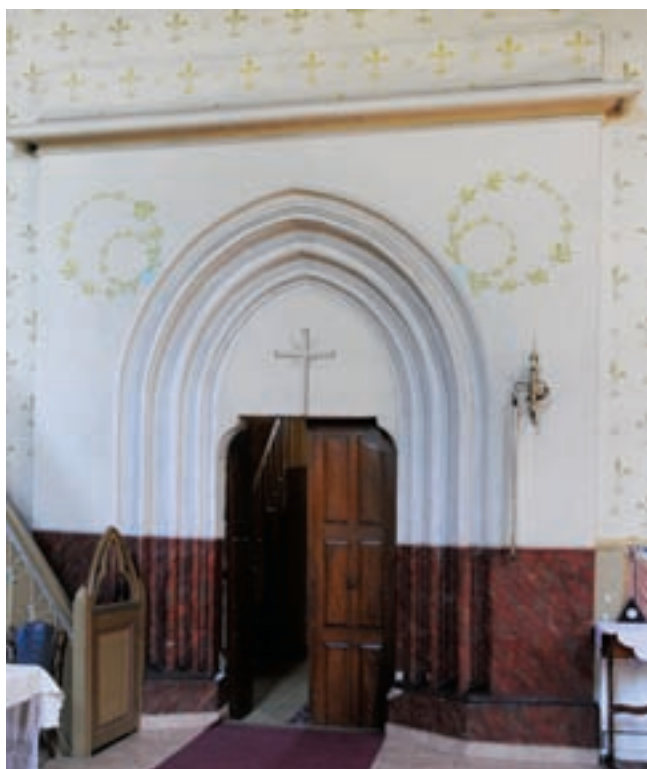
21. Kapu a szentély belsejének északi falán

A szentélybelsőben, az északi fal nyugati szakaszában a falsíkból enyhén kiugró, jelentősebb méretű kapuépítmény jelenik meg (21. kép). Teteje vízszintesen futó, alulról rézsűből, homorlatból és háromnegyed-pálcátagból álló párkánnyal záródik. Az építménybe gazdag profilú, csúcsíves keret mélyed, sima felületű timpanonnal, alatta szemöldökgyámos lezárású ajtónyílással. A szemöldökgyámosok íves, befelé forduló felületére egy-egy álló tölgylevél van ráfaragva. A keretprofil befelé rézsűből, külső felén vékony pálcátaggal kísért körtetagból, félhomorlatból, két, homorlat által összekötött, vékony rézsűvel kísért félpálcátagból, félhomorlatból és rézsűből áll. Negyedpálcátagos profillal záródó lábazati tömbjének a tetejéről a profil átmenet nélkül nő ki. A kapunak, legalábbis meghatározó elemeinek, formái alapján középkorinak kell lennie.

Tischler 1865-ös jelmagyarázata alapján a kaput a kismuzsalyi romtemplomból hozták át, s ezt az adatot a későbbi beszámolók máig ismétlik.⁵¹ Az egykor történeteknek ez azonban bizonyosan nem felel meg így, Tischler az emlékeiben valószínűleg itt is összekevert valamit. A kismuzsalyi templomnak ma is megvan a főbejárata, amelynek szerkezete azonos a beregszásziéval. Ezen kívül hajójának déli oldalán volt még kapuja, melynek egykori mérete a jelenlegi falkiromlás alapján nagyságrenddel kisebb volt, mint a beregszászi kapuépítményé. Utóbbinak sem magasságát, sem szélességét illetően még a profilozott kerete sem férne el a kiromlásban.⁵² Az se valószínű, hogy a kismuzsalyi nyugati kapuépítményt vették volna alapul a beregszászi felújítás kori esetleges készítéséhez, hiszen egy ilyen szerkezetű, középkori kapu a beregszászi hosszház északi oldalán máig áll (ld. erre alább). Mindenesetre egy biztos: a beregszászi szentély kapuépítménye kifejezetten homlokzatra szánt szerkezet. Belsőben való elhelyezése a középkorban nem képzelhető el, jelenlegi helye tipikusan XIX. századi, gótizáló felfogásra utal. Ezt is figyelembe véve egy dolog vethető fel magyarázatul. Az 1865-ös jelmagyarázatban tűnik fel az a későbbiekben szintén elterjedt adat, hogy a Szent Mihály-kápolna főkapuját az újjáépített templom nyugati homlokzatának déli bejárataként használták fel (22. kép).⁵³ Noha a kápolna kapujáról semmilyen információk nincs Tischler alaprajzain kívül, melyek profilozott, a falsík elé kiugró béléttűnek ábrázolják, a mai templom szóban forgó ajtaja a kápolnához túl kicsinek tűnik. Azaz majdnem biztos, hogy ez utóbbi származik Kismuzsalyról, és a szentélybelső szerkezete volt a kápolna nyugati, azaz főbejárata, amit meg-

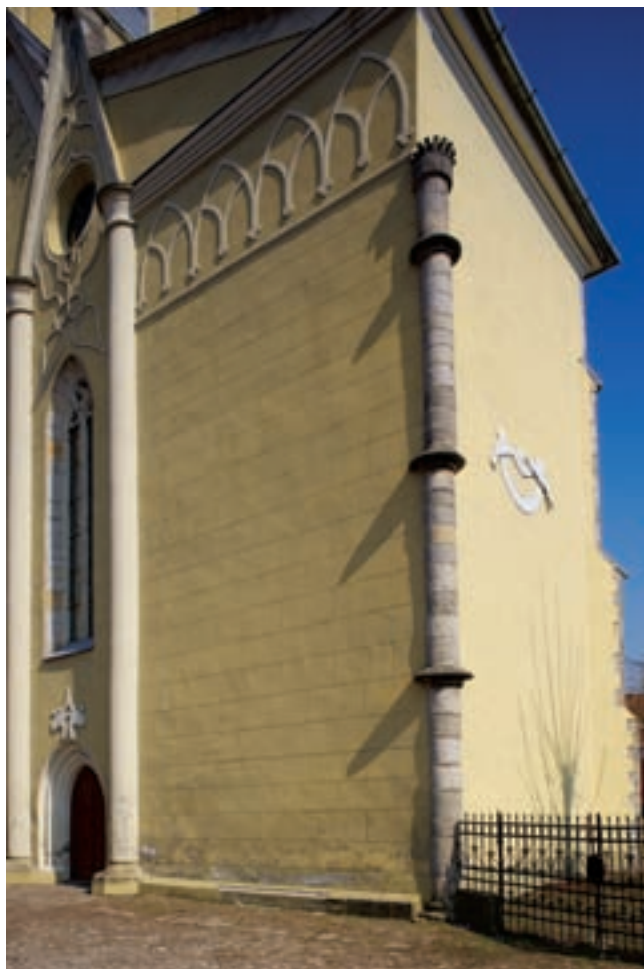
23. Faloszlop a nyugati homlokzat déli sarkán

A mai homlokzaton biztosan középkori eredetű északi és déli sarkának tulajdonképpen meglepő kialakítású és elhelyezéssé, hengeres oszlopa, melyeket első látásra gótizáló-romantikus megoldásnak gondolnánk (23. kép). A délinek még megvan erősen roncsolt és átfaragott lábazata, törzsükön egymás felett három, rézsűbe metszett profilú vízvetőpárkány fordul körbe, s megvastagodó tetejük sűrű pártázattal záródik. Noha a déli jelenleg a felújítás-kor épült kápolna sarkán áll, azaz ide csak áthelyezhették, az oszlopok egyrészt láthatók Tischler alaprajzain, másrészt a déli megmaradt alsó fele megjelenik homlokzatrajzain, ráadásul a sekrestyében őrzött ábrázoláson az északi

teljes magasságában áll. Ezek alapján utóbbi nagyrészt eredeti lehet, a déli felső részét újra kellett faragni, és természetesen részben a meglévő köveket is cserélhették.⁵⁷

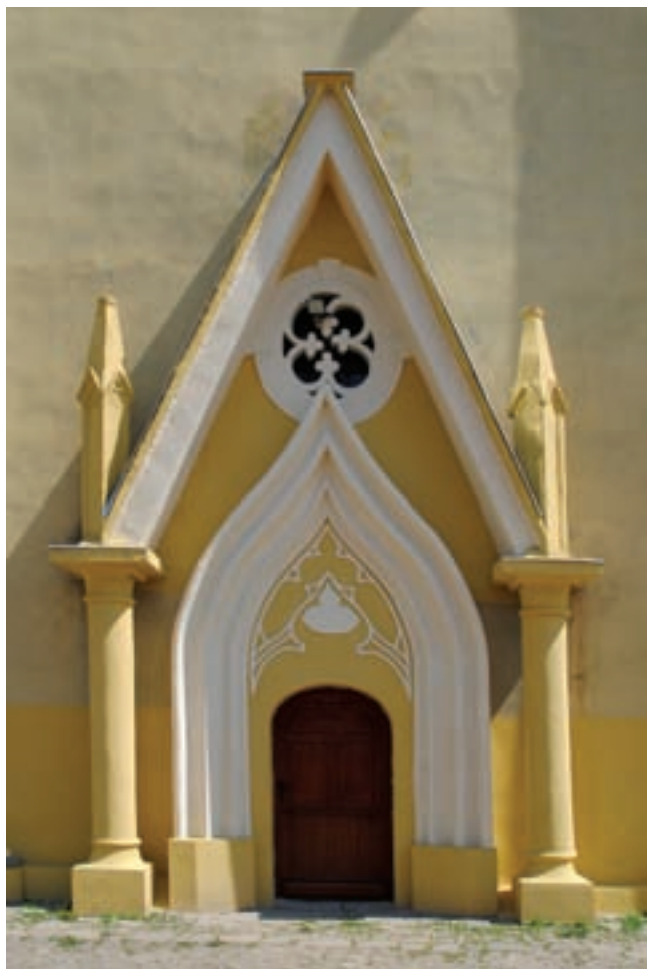
24. A nyugati homlokzat középső kapuja

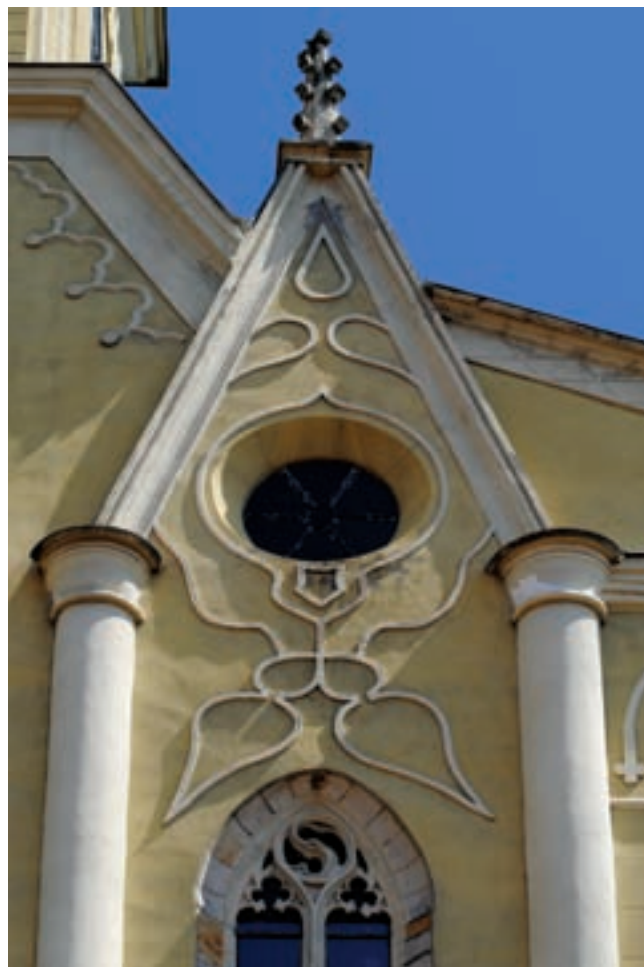
25. A nyugati homlokzat részlete

A mellékbejáratok felett egy-egy magas, csúcsíves, rézsűs bélletű, kétosztatú ablak látható (25. kép). Kőkeretük vállvonala felett a bélletprofil rézsűbe metszett homorlatba vált, mérművük formája azonos: az ablaknyílások fent furcsán kialakított, nem teljesen zárt csúcsívben végződnek, orrtagokkal és a főkapuról már ismert, liliomot utánzó treff-formákkal díszítve. Felettük leszelt végű orrtagokkal gazdagított, körbe szerkesztett kettős halhólyag helyezkedik el. Az ablakok kőkeretei a szentélyablakokkal való teljes egyezésük miatt majdnem biztosan középkoriak. Valószínűleg eredetileg is a nyugati homlokzathoz tartoztak, arról a két, a hajók tengelyébe állított ablakról lehet ugyanis szó, melyeket a sekrestyebeli rajz ábrázol. Mérművük viszont bizonyosan a XIX. században keletkezett, mégpedig középkori előkép alapján. Fontos darabok ezek, hisz pontosan érzékelhető rajtuk, hogy a középkori formák, szerkesztésüket nem teljesen átlátva, hogyan alakultak át a felújítás során. A nyugati homlokzat többi eleme XIX. századi, beleértve a leírt ablakok feletti vimpergák csúcsán elhelyezett, oldalikon (!) tömbszerű „kúszólevelekkel” díszített fiatornyókat is. Hogy az új főhomlokzat középkori szemszögből nézve szervesen és esetlen kompozíciója, illetve részletei mennyire Tischler felkészültségének hiányosságát tükrözik, vagy csak a másfajta látásmódból következnek, és minőségüket tekintve nem hagynak maguk után különösebb kívánnivalót, annak a megítélését érdemes az e korszakban járatosabbakra bízni.

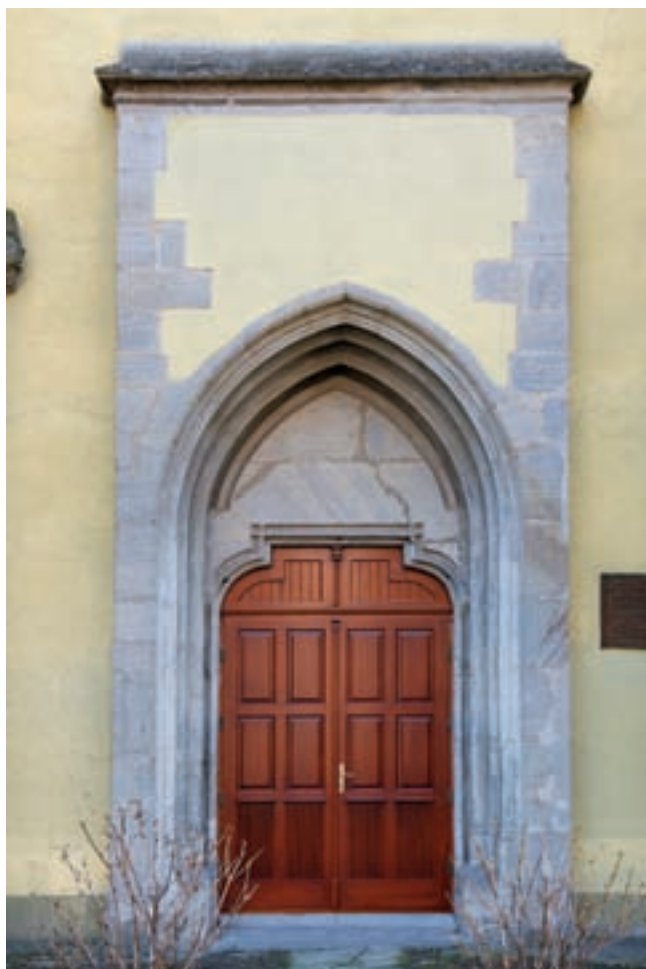
26. A hosszház északi kapuja

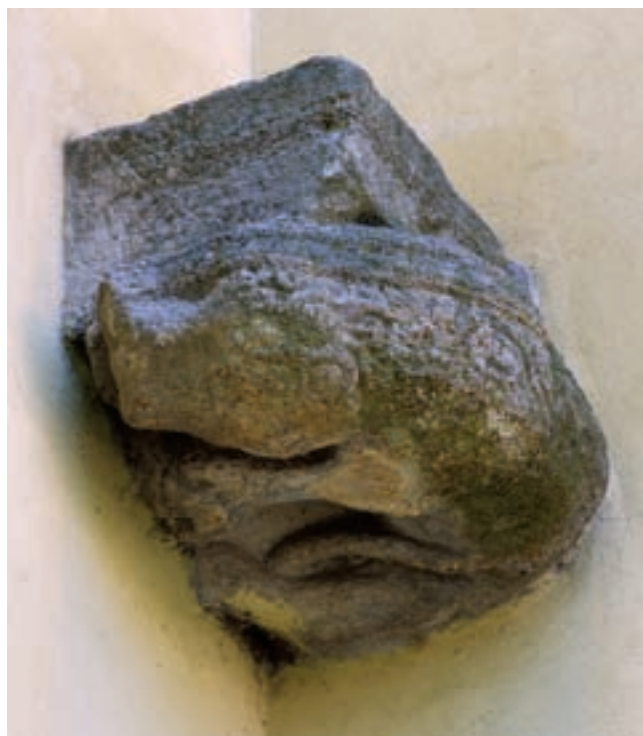
27. Konzol a hosszház északi kapujától nyugatra

fejlemezzel záródó konzolt építettek be (27–28. kép). A keleti tátott szájú, kinyújtott nyelvű emberfőt ábrázol, melyen laposan kezelt csigavonalakból álló hajlat, hegyes füleket – már csak a keleti ép – és szájából kétfelé kinyúló indákat lehet megfigyelni. Ezekből egykor talán a fülei nőttek ki. Párjára kuporgó, a kapu felé forduló, mára erősebben lekopott felületű oroszlánt faragtak ki, melynek bundája hasonló csigavonalakból áll.⁶³ Ha e konzoloknak ez az eredeti helye, valószínűleg a bejárathoz tartozó előtető boltozatát tarthatták, amire rajtuk kívül a falszakaszt keretező táмок egykor esetleg erőteljesebb kiugrása utalhat.⁶⁴

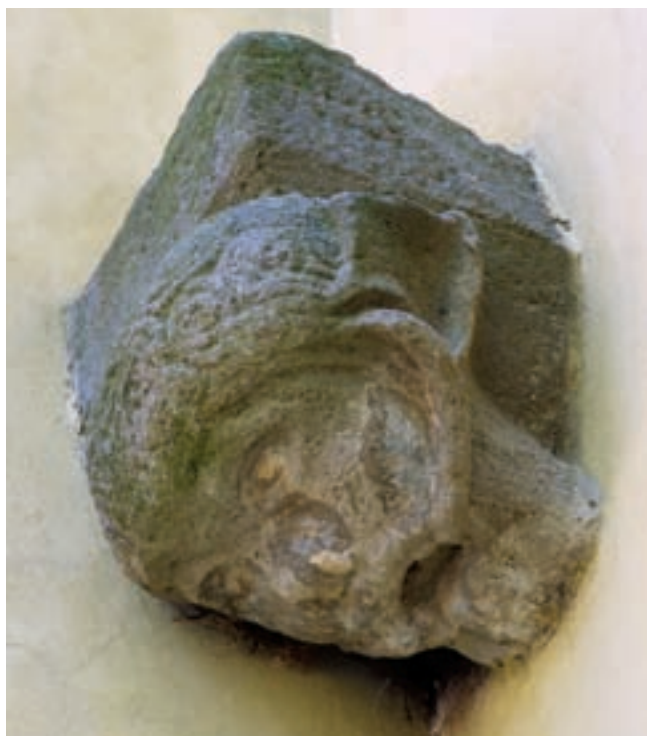
28. Konzol a hosszház északi kapujától keletre

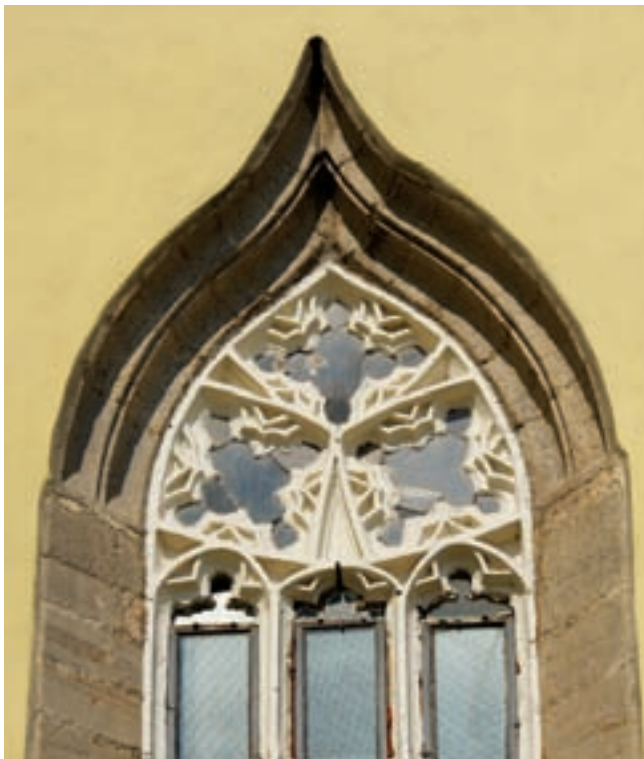
30. Mémű a hosszház déli falának nyugati szakaszán

A háromosztatú ablakok béllete ugyanúgy van profilozva, mint az északi fal ablakáé, mérművük megegyezik egymással (30–31. kép). Alul orrtagokkal díszített három csúcs-, illetve félkörív látható, felettük az alapformát szintén három, íves oldallal kialakított négyzet adja, melyek oldalait befelé halmozott orrtagok gazdagítják. E két mérmű szintén jó példáját nyújtja annak, hogy a középkori formák XIX. századi utánzásuk során mivé alakulhatnak. A keleti ablak mérműve középkorinak tűnik, s noha minősége nem vall túl biztos kezű kőfaragóra, a mai látványt utólagos pótlások és javítgatások is befolyásolhatják. A nyugati ablak mérműve viszont világosan XIX. szá-

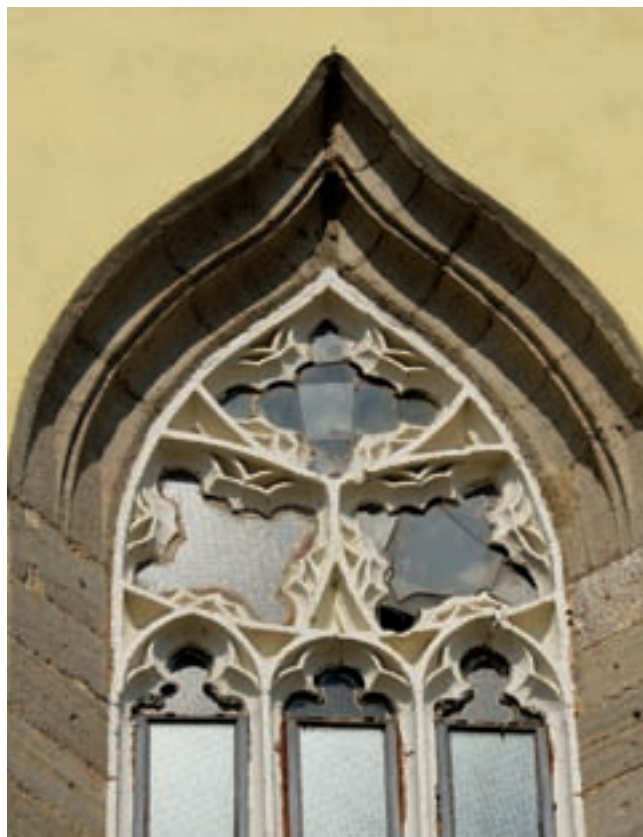
31. Mémű a hosszház déli falának keleti szakaszán

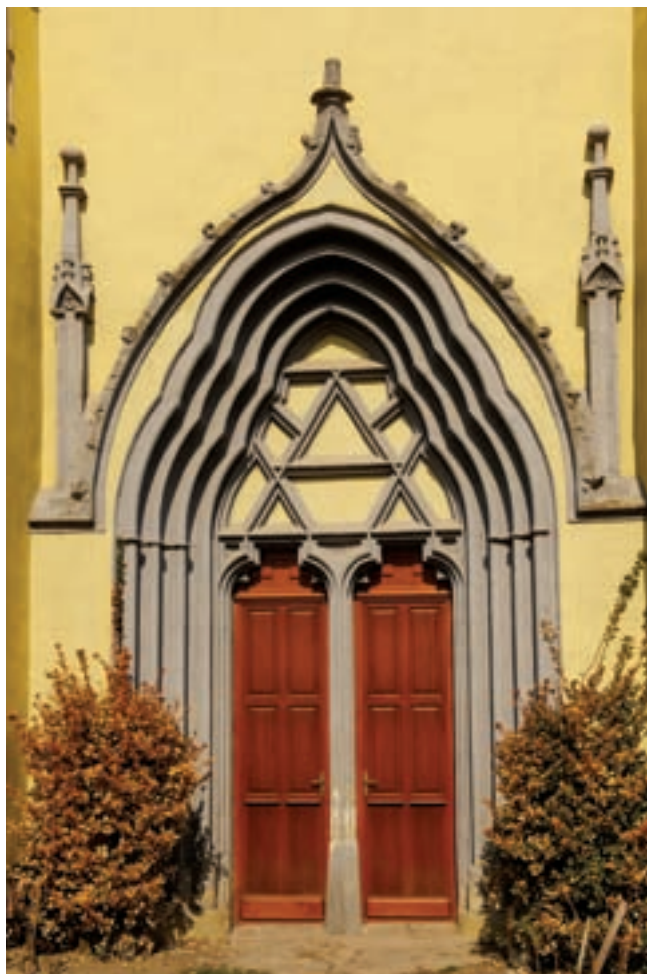
32. A hosszház déli kapuja

A falszakaszának szélességét majdnem kitöltő kapu a méretei és kialakítása alapján a templom főbejárata lehetett (1, 32. kép).⁶⁶ Erre az is utal, hogy keretelő támpillérei, legalábbis ma jóval nagyobb mértékben ugranak ki a falsík elé, mint a templom déli homlokzatának többi támja. Szemöldökgyámos lezárású kettős nyílását gazdagon tagozott keret veszi körül, melynek záradéka kétszer megtörő csúcsívet mutat. Timpanonját egyenes szakszokból álló, geometrikus formát mutató, szokatlan vakmérmű tölti ki, vállvonalától felfelé külső keretként kúszólevelekkel díszített, fiálék által közrefogott számár-

hátív határolja. A gazdag profilú kapukeret homorlatokkal elválasztott, és lemez, illetve pálcátaggal kísért körte- és pálcátagokból áll, a nyílás felé pedig rézsúbe metszett homorlatok által közrefogott félpálcátaggal záródik.⁶⁷ Helyzetüknek megfelelően ez utóbbi profilsor tagolja a szemöldökgyámos részt, a középpillért és a timpanon vakmérművének szakaszait is. A béllet külső kétharmadán vállmagasságban „nyakgyűrű” húzódik a profilson. A négy külső, kiálló tagozatnak sima felületű lábazati dobja van, melyek a kapu kétszer megtörő homlokoldalú lábazati tömbjének felső, rézsús felületén állnak. A profil belső, a szemöldökgyámokra is átforduló része lábazat nélkül nő ki e felületből. A középpillér felett, a két szemöldökgyám által határolt, erősen mélyített felületen 1522-es évszám olvasható, amely kissé szerveszerűen, a tükörfelület közepén húzódó, bemélyített sávban, kiálló számjegyekkel jelenik meg (33. kép). Tischler 1865-ös jelmagyarázatában úgy fogalmaz, hogy *a Déloldali szép főajtó eredeti alakjában kiigazítva*. Valóban utal egy-két részlet arra, hogy az ajtót a XIX. században valamelyest kiegészítették, de érezhetően nem igyekeztek újat létrehozni. A fiatornyok sisakjainak formái és arányai idegenek a középkortól, és legalábbis szokatlan a timpanon vakmérművének a rendszere is. A legfeltűnőbb azonban az évszám, melynek már utolsó három számjegyénél is szembeötlő a korszaktól inkább idegen, lendületes vonalvezetés. A „kalapos”, kettéváló és felkunkorodó szárú 1-es azonban kifejezetten újkori, „barokkos” formát mutat, a XVI. században, főleg az elején, úgy tűnik, egyáltalán nem volt használatos. Évszamos téglák alapján e forma egyszerűbb változatai ismertek már a XVII–XVIII. századból, de a kapun látható, bonyolultabb megoldás főleg 1800 körül volt elterjedve, s még az 1830-as években is használták.⁶⁸ Ezek alapján nagyon valószínűnek tűnik,

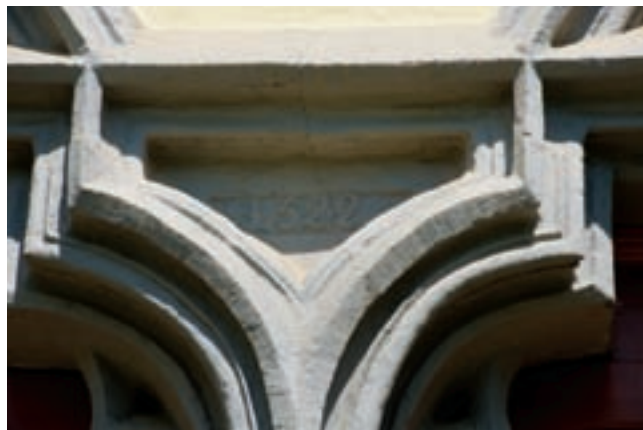
33. A hosszház déli kapujának részlete

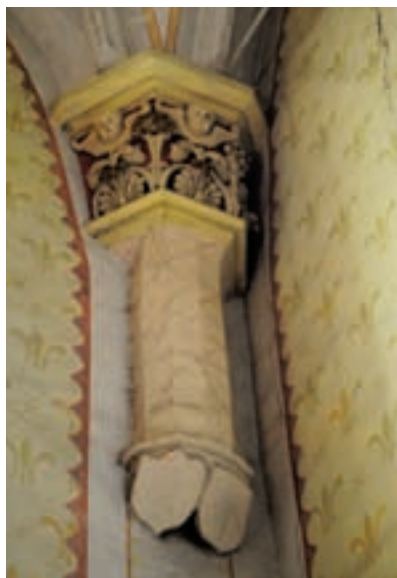
34. Konzol a hosszház déli falán

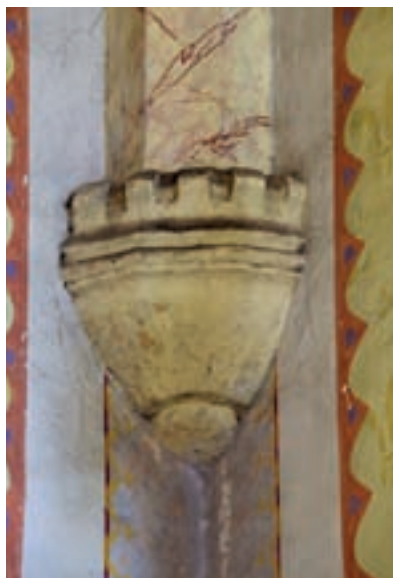
35. Konzol a hosszház északkeleti sarkában

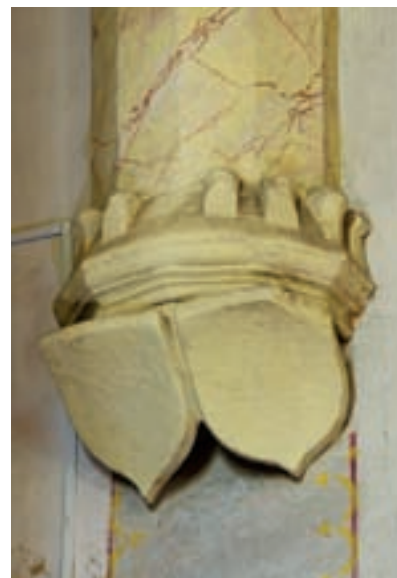
36. Konzol a hosszház északi falán

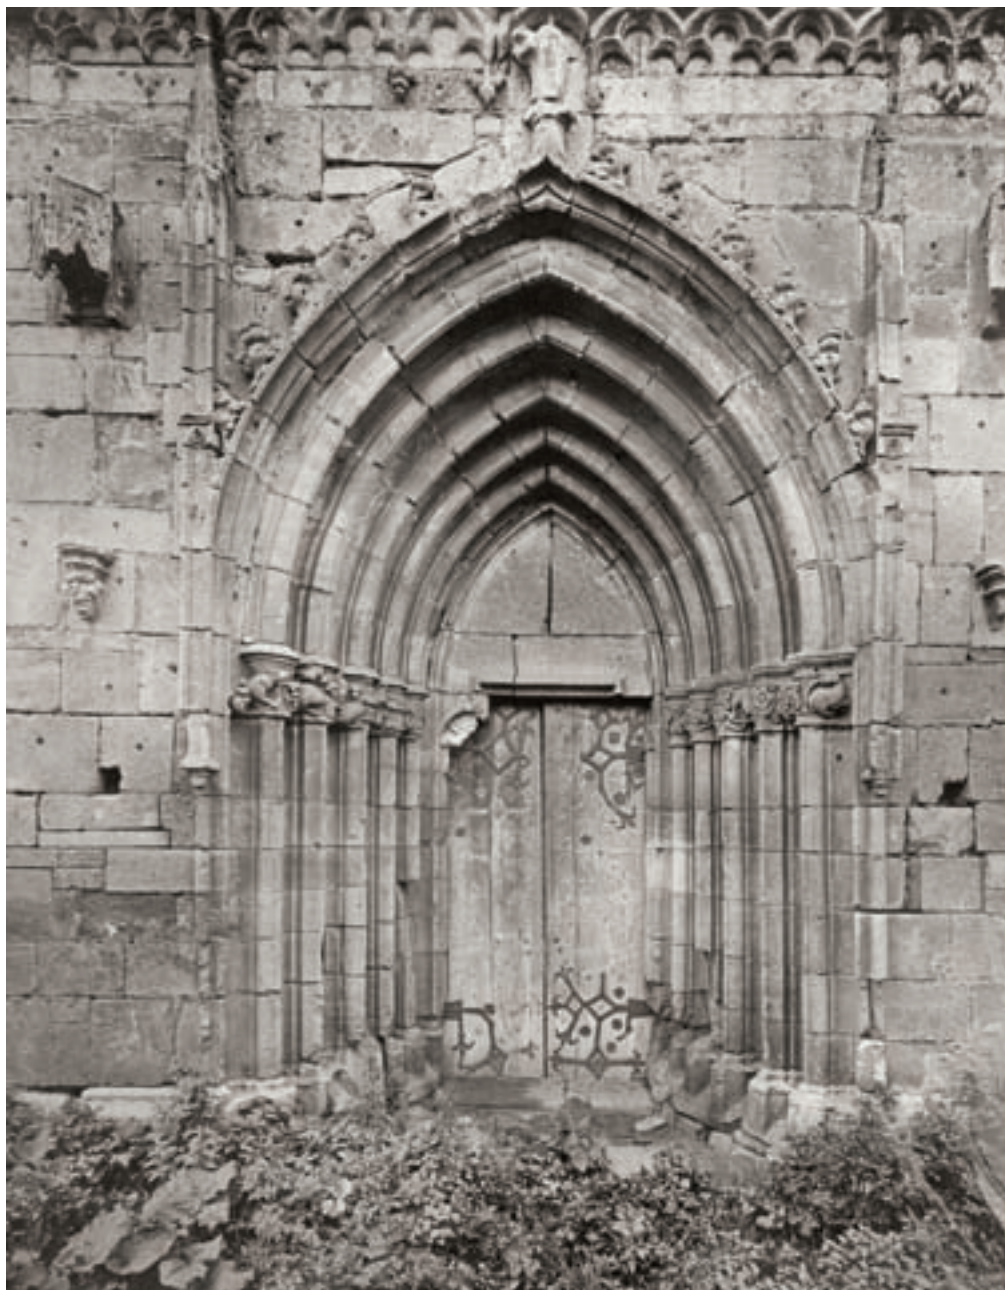
37. Küküllőkőrös, plébániatemplom. A nyugati kapu

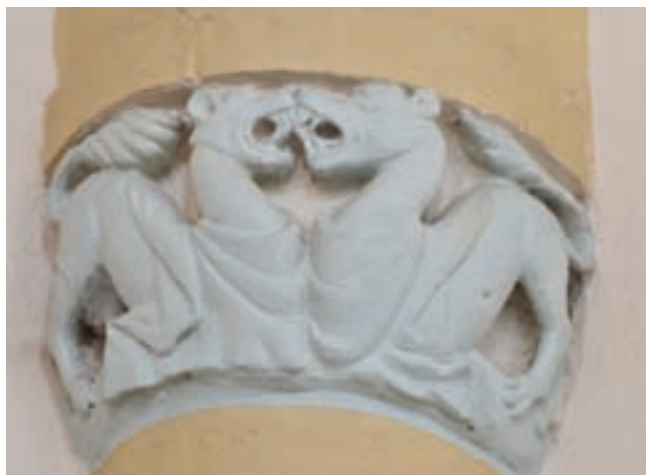
38. Földvár, plébániatemplom. Konzol a szentélyben

gyakran tűnik fel a boltozatok alátámasztásaként, főként figurális ábrázolásokkal együtt.⁸⁶ A beregszásziak közül az egyik alsó konzol díszéhez párhuzam is kínálkozik egy további, egyéb jellemzői alapján e társasághoz kötődő erdélyi épületből. A barcasági Földvár templomának szentélyében hasonló, három elemből álló, 1400 körülre keltezett szerkezetek támasztják alá a boltozatot, gazdag figurális dísszel ellátva. Közülük az egyik olyan szembe forduló állatpár látható, melynek szigorú szimmetriája, testtartásuk és a felső részükön megjelenő, redőzött ruha legalábbis motivikusan erősen emlékeztet a beregszászi déli fal kalapot, esetleg mitrát viselő, középkorinak tűnő lényekre (38. kép).⁸⁷

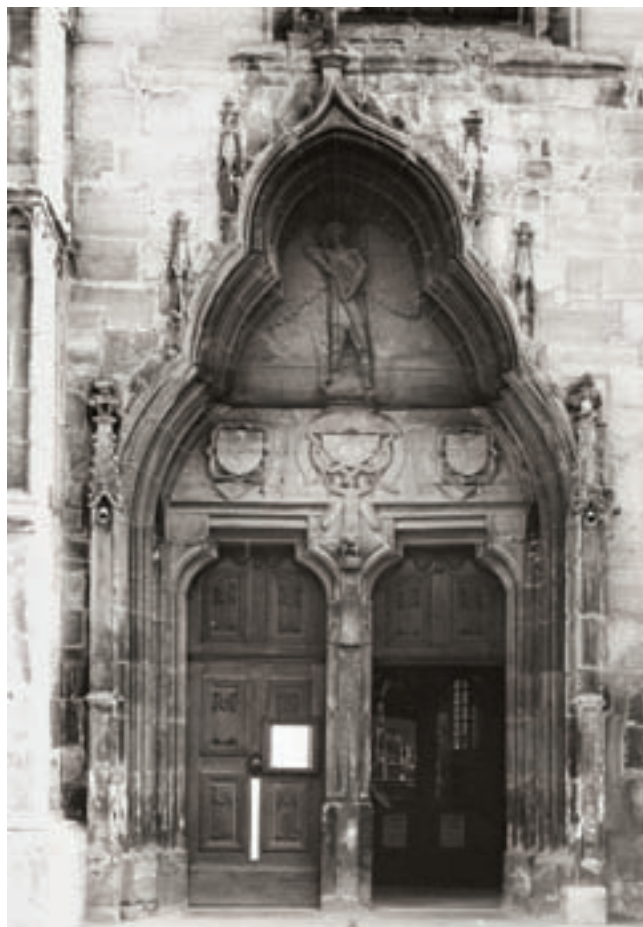
39. Kolozsvár, Szent Mihály-templom. A nyugati kapu

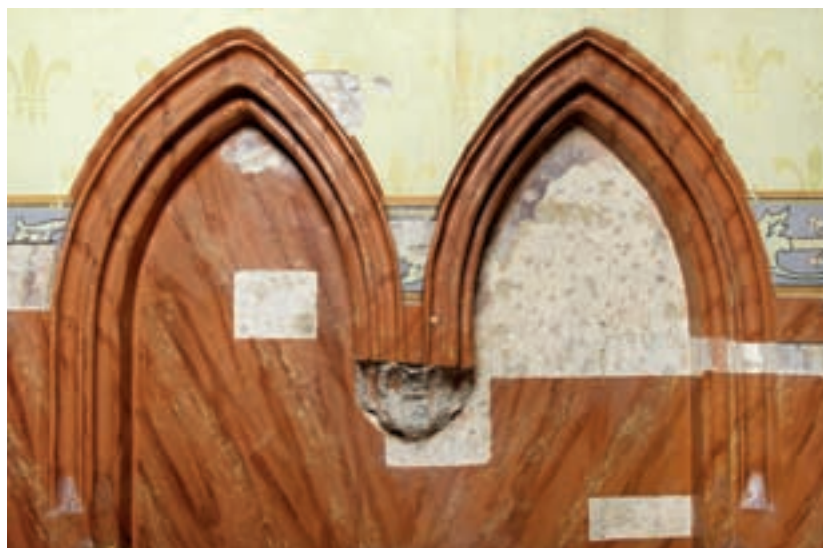
40. Kettős ülőfülke a hajó északi falában

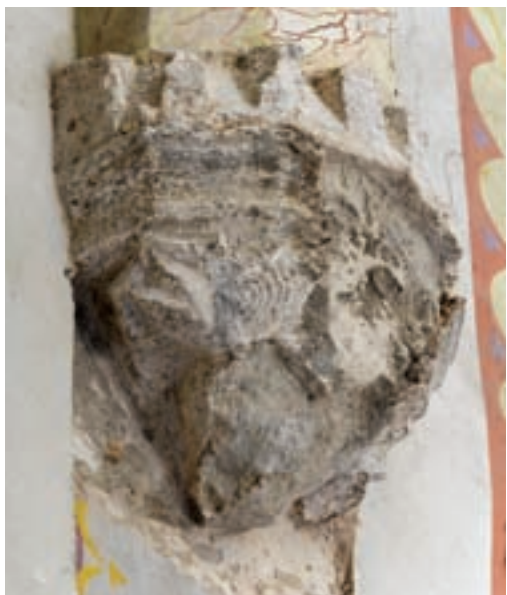
41. Pillérfejezet a hajó északi falának nyugati részén

A hajó északi oldalának nyugatról számított második pillérfejezetén sérült felületű torzfejet tártunk föl. Az arc teljesen elpusztult, hajának egy része és denevérszerű fülei maradtak csak fenn (41–42. kép). A torzfej talán a bonyhai református templom szentélyében látható fejezethez volt hasonlatos. Az északi oldal torzfejevel szem-

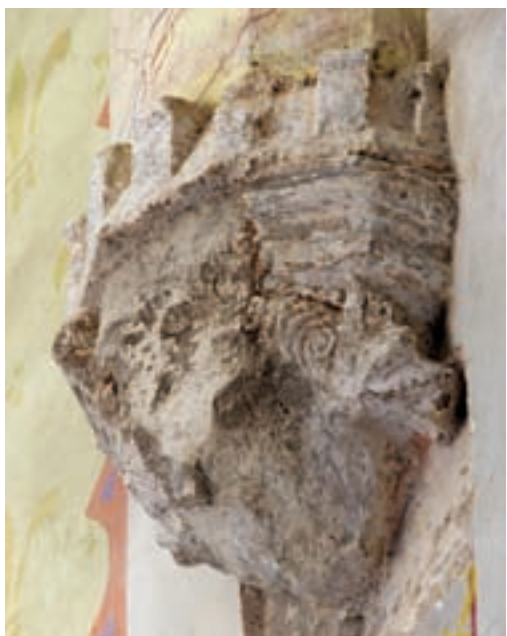
42. Pillérfejezet a hajó északi falának nyugati részén

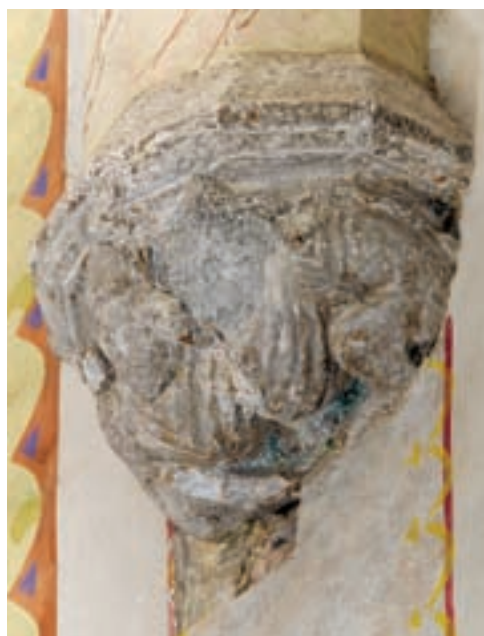
43. Pillérfejezet a hajó déli falának nyugati részén

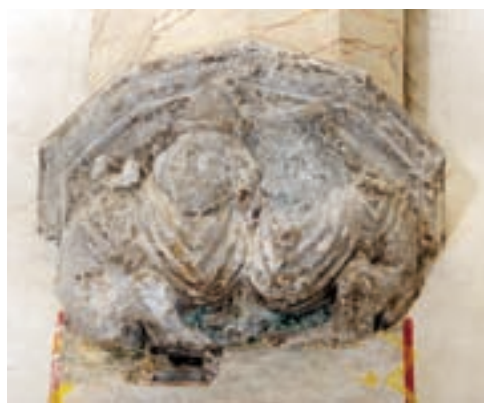
44. Pillérfejezet a hajó déli falának nyugati részén

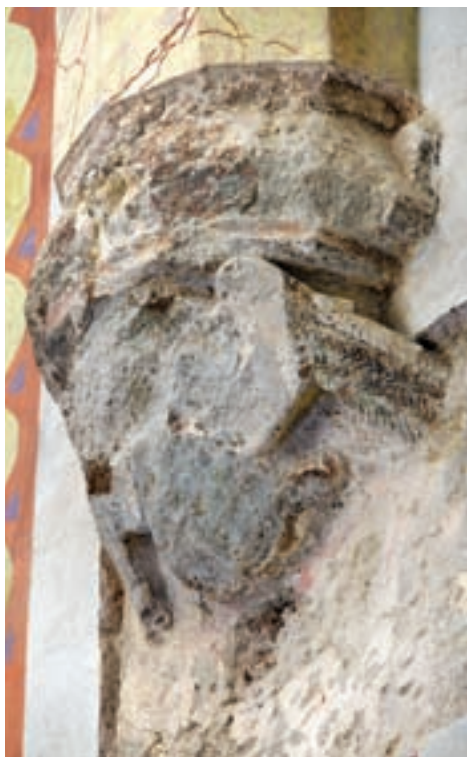
45. Pillérfejezet a hajó északi falának keleti részén

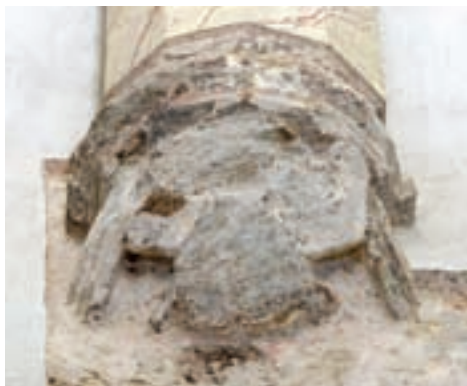
46. Pillérfejezet a hajó északi falának keleti részén

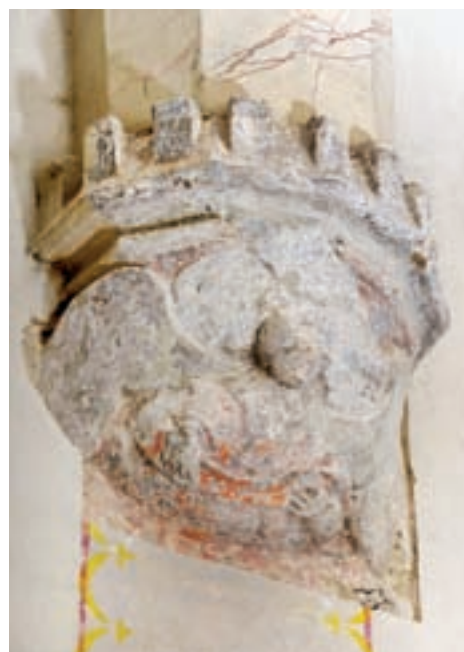
47. Pillérfejezet a hajó déli falának keleti részén

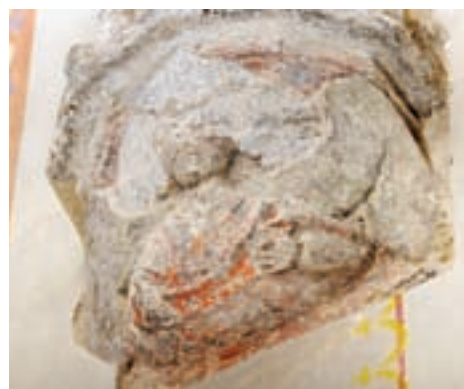
48. Pillérfejezet a hajó déli falának keleti részén

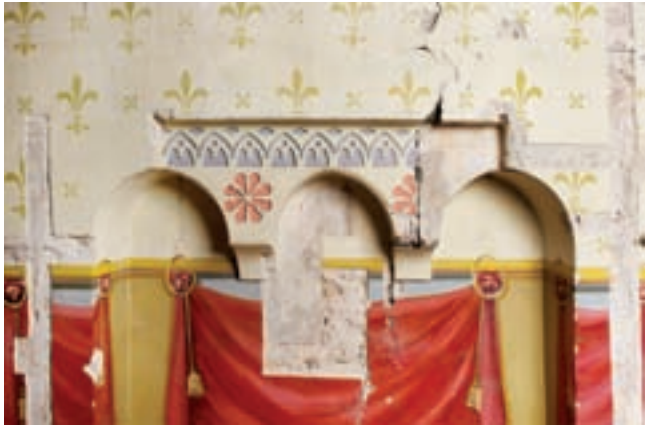
49. Ülőfülke a szentély déli falában

A szentély déli oldalának háromszögletű ülőfülkéje teljes mértékben eredeti, mindössze felületi rozettás díszítése készült vakolatból, a XIX. században. Az ülőfülke in situ maradt fenn (49. kép). Felületi plasztikáját az ívek fölött és a fülke szélein is lefaragták. A fülke szélein látható lenyomatokból feltételezhető, hogy azt domborműví fiatornyok díszítették. Az ülőfülkétől keletre a hengertagos pillér szervesen illeszkedik a falzatba, a hozzá tartozó vakolattal egyetemben (50. kép). Az északi oldalon, a sekrestyeajtótól keletre a falpiller utólagos hozzáillesztésnek tűnik. Ez összefüggésben lehet az utólag beillesztett sekrestyeajtóval, amely körül teljes mértékben hiányzik a történeti vakolat,
