Előzetes megfigyelések Beregszász (Берегове) középkori plébániatemplomának építéstörténetéhez

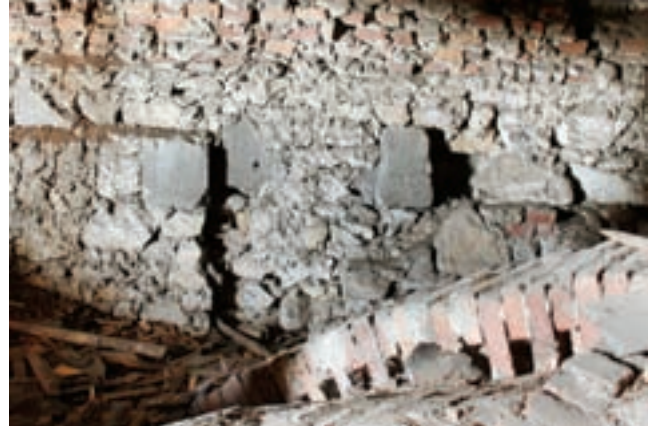
51. Befalazott faragványok a padlástérben

A templom padlásterét vizsgálva, az északi hajófal falakoronájában számtalan gótikus jellegű kőfaragvány (párkány, pillérfejezet) látható másodlagosan, építőanyagként befalazva (51. kép). A falazatban érzékelhető váltás is arra utal, hogy falkorona felső, 100–150 cm-es sávját újrarakták. Az északi hajófalon megfigyelhetők a hajdani gótikus

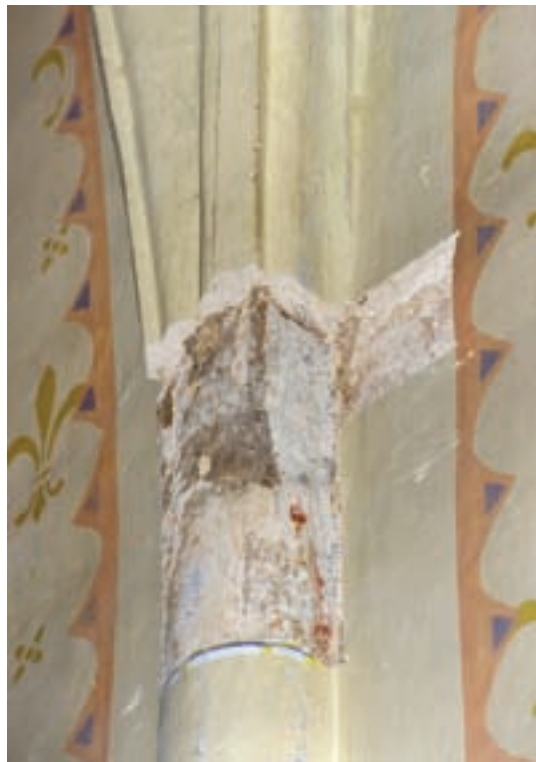
50. Boltozatindítás a szentélyben
