Papp Szilárd

Nagyszőlős (Виноградів), plébániatemplom

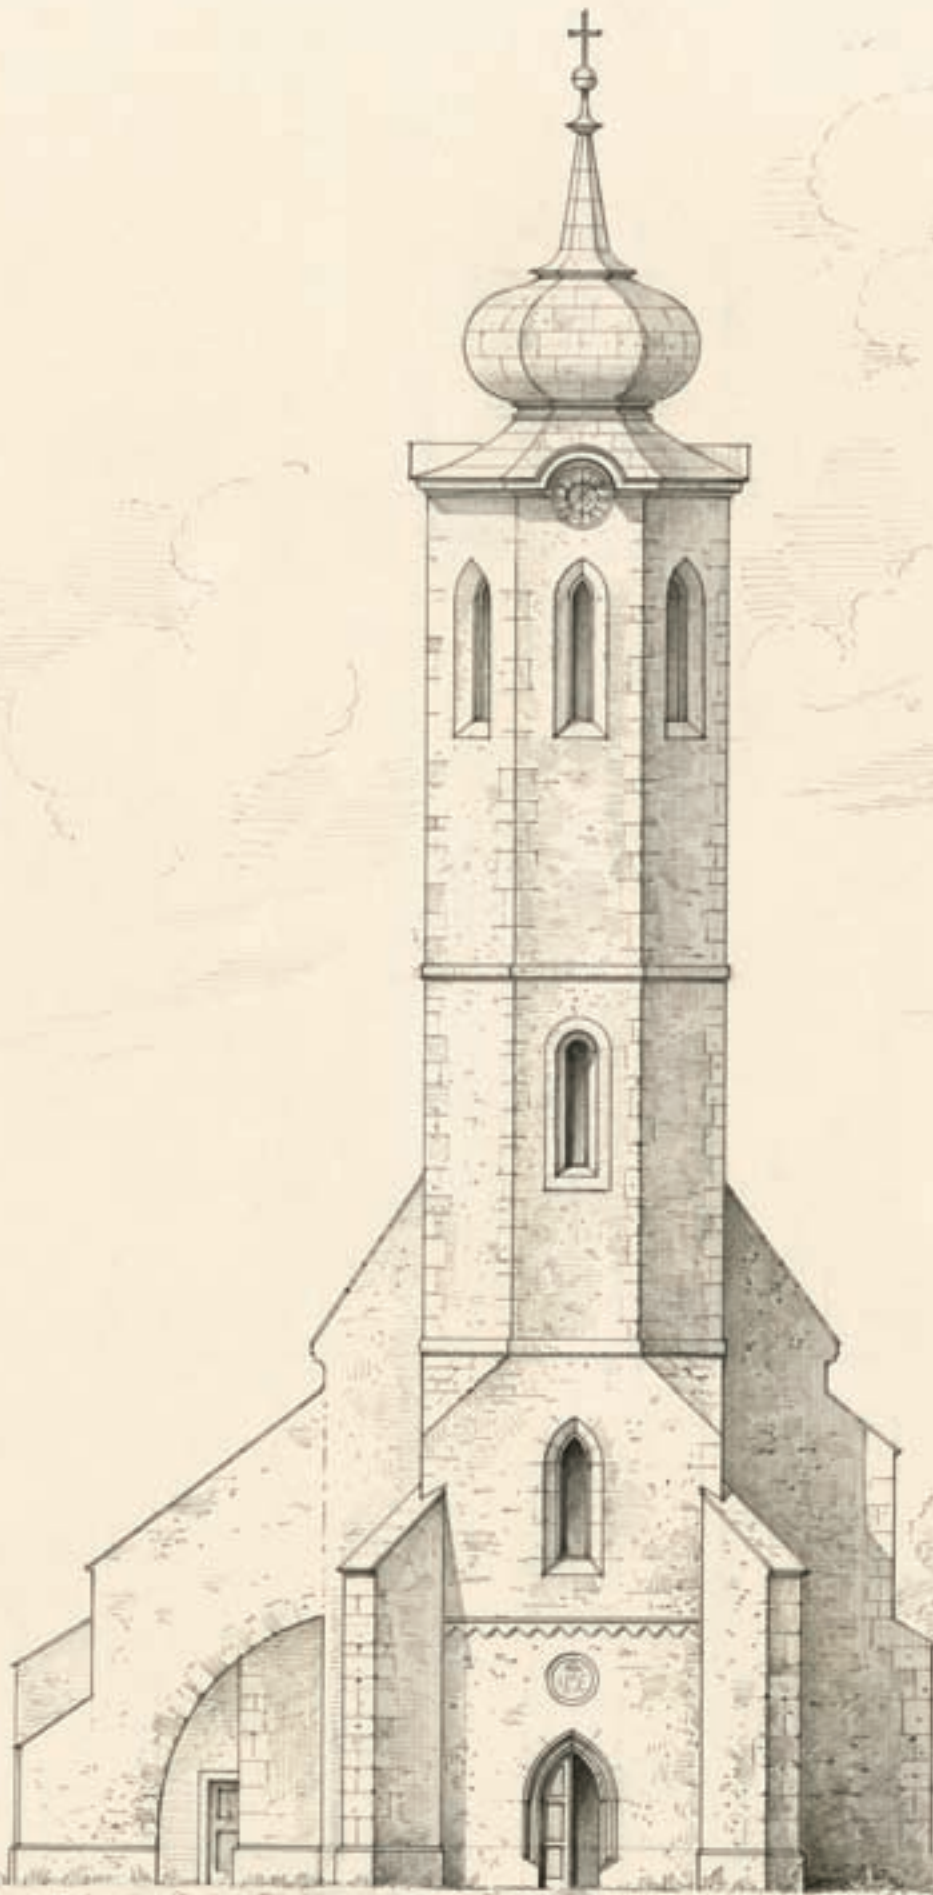
◀ 1. A templom nyugati homlokzata (Myskovszky Viktor)

A nyugati homlokzat előtt álló torony az alsó két szintjén négyzet alaprajzú, felette nyolcszögű (1, 7–8. kép). Két nyugati sarkát az első emelet magasságáig egy-egy egyszatú, részletformák nélküli, átlós támpillér támasztja. Úgy tűnik, a támok falai teljesen kváderkőből vannak építve, s be vannak kötve a torony falába, amelynek azonban a belsejében látható felületei alapján csak a sarkai armírozottak kváderekkel, egyébként törtkőből készült. A földszint tetejének a magasságában az oldalfalakon övpárkány húzódik, amely cikcakk-vonalban futó, pálcaszerű tagozatból áll, s vakolatból, utólagosan készült (8. kép).³⁹ A tornyot feljebb még két, a templom koronázó-párkányával egyező, egyszerű kialakítású, újkori övpárkány és egy barokk profilozású főpárkány tagolja horizontálisan. A földszinten csak a nyugati falat bontja meg nyílás, egy profilozott kőkeretű, csúcsíves kapu. Béléte majdnem merőlegesen nyúlik befelé a fal külső síkjától, s a következő tagozatokból áll: kívülről befelé vékony rézsű, negyedhomorlat, nagyobb félhomorlat, körtetag, kisméretű negyedhomorlat, nagyobb félhomorlat, vékony lemezttag, körtetag, félhomorlat, vékony lemezttag és rézsű (8, 13.

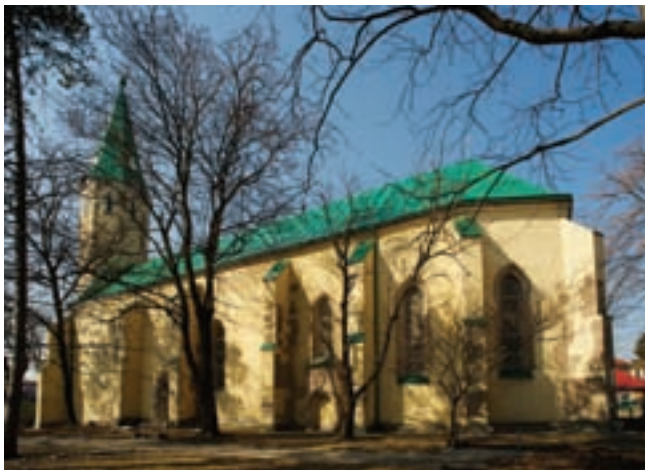
2. A plébániatemplom délről

A hajó déli falán mindhárom szakaszban megjelenik nyílás (2, 4. kép). A két szélsőben egy-egy csúcsíves, valamelyest eltérő méretű, egyszerű rézsús béllettel kialakított ablak, melyek mérműve már a XIX. század második felében is hiányzott. Közülük egyik sem áll falszakaszának a tengelyében, a keleti a tőle nyugatra álló támpillérhez, a nyugati pedig a tőle keletre lévő támhoz esik közel. A középső falszakasz tengelyében csúcsíves kapu nyílik, melynek gazdag keretprofilját kívülről befelé a következő tagozatsor alkotja: vékony rézsú, félhomorlat, háromnegyed-pálcatag, félhomorlat, ék alakban végződő tagozat, félhomorlat – benne aszimmetrikusan elhelyezkedő félpálca –, két oldalán pálcatagokkal kísért körtetag, két fél-

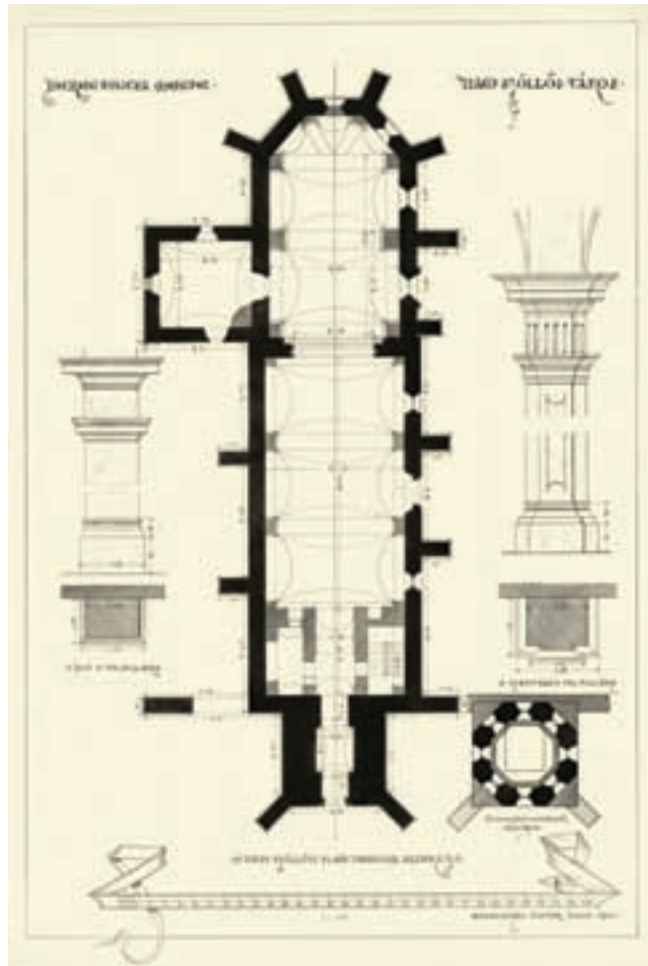
3. A templom alaprajza részletrajzokkal (Myskovszky Viktor, 1900)

(3. kép).²² A szentély északi falának nyugati feléhez négyzetes alaprajzú sekrestye támaszkodik, a hajó nyugati fala előtt pedig hosszstengelyébe állított torony áll (7. kép). Az épületet egységes, modern kori, cementes lábazat fogja körbe, csak a sekrestye északnyugati sarkánál látható egy rövid szakaszon a feltehetően eredeti kő lábazat, erősen roncsolt profiljával. Myskovszky 1900-as felmérésein a szentélyen teljesen körbefut egy korábbi lábazat, amely a sekrestye keleti és északi falára is kiterjed, a nyugatira pedig még átfordul. A hajónak csak a támpillérein látható ugyanez, a toronynál pedig az alaprajzon szintén mindenhol jelölt lábazatot, a többi felmérésen viszont csak a támkonál.²³ A lábazat profilja mindenhol egyszerű rézsú, amit egy, a templom nyugati homlokzatát részletrajzokkal – többek közt a lábazatával – együtt mutató, 1880-as rajz is alátámaszt (8. kép).²⁴ Az épületet körbefogó, egységes kialakítású, csupán derékszögű kiugrást mutató főparkány szintén újkori, a középkoriról nincsen információk.²⁵

- ²² A hajó hossza a karzatrésszel együtt 22,5 m körüli, szélessége bő 9 m, a szentély szűk 15 m hosszú, és nagyjából 8,6 m széles. A méretadatokat ld. Myskovszky Viktor 1900-ban készült alaprajzán: Forster Központ, Tervtár, ltsz.: K 5986.

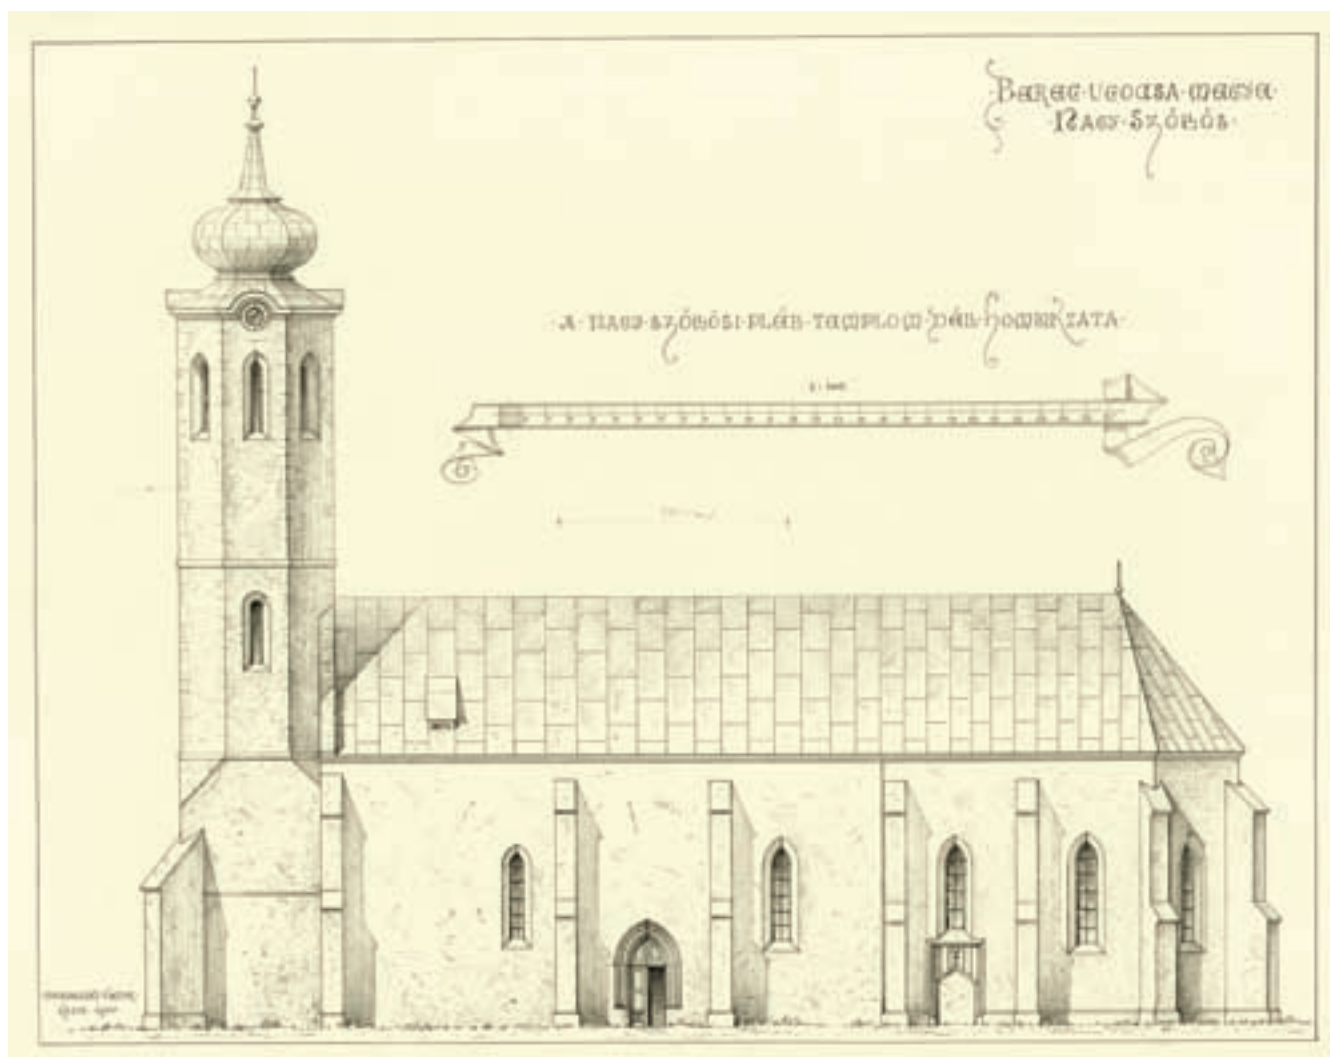
4. A templom déli homlokzata (Myskovszky Viktor, 1900)

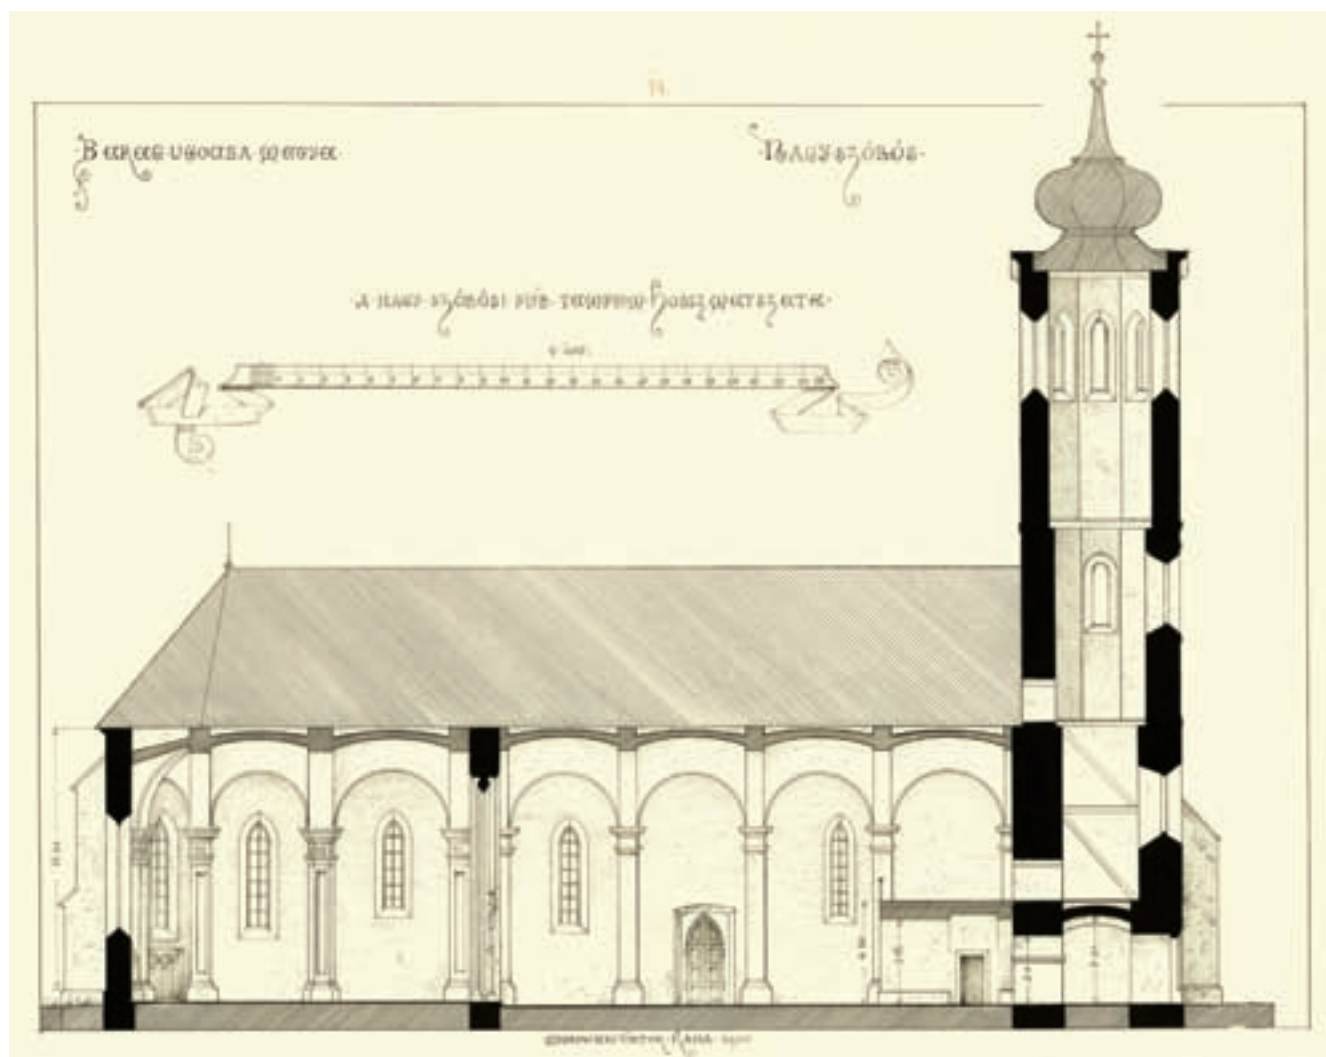
5. A templom hosszmetsete (Myskovszky Viktor, 1900)

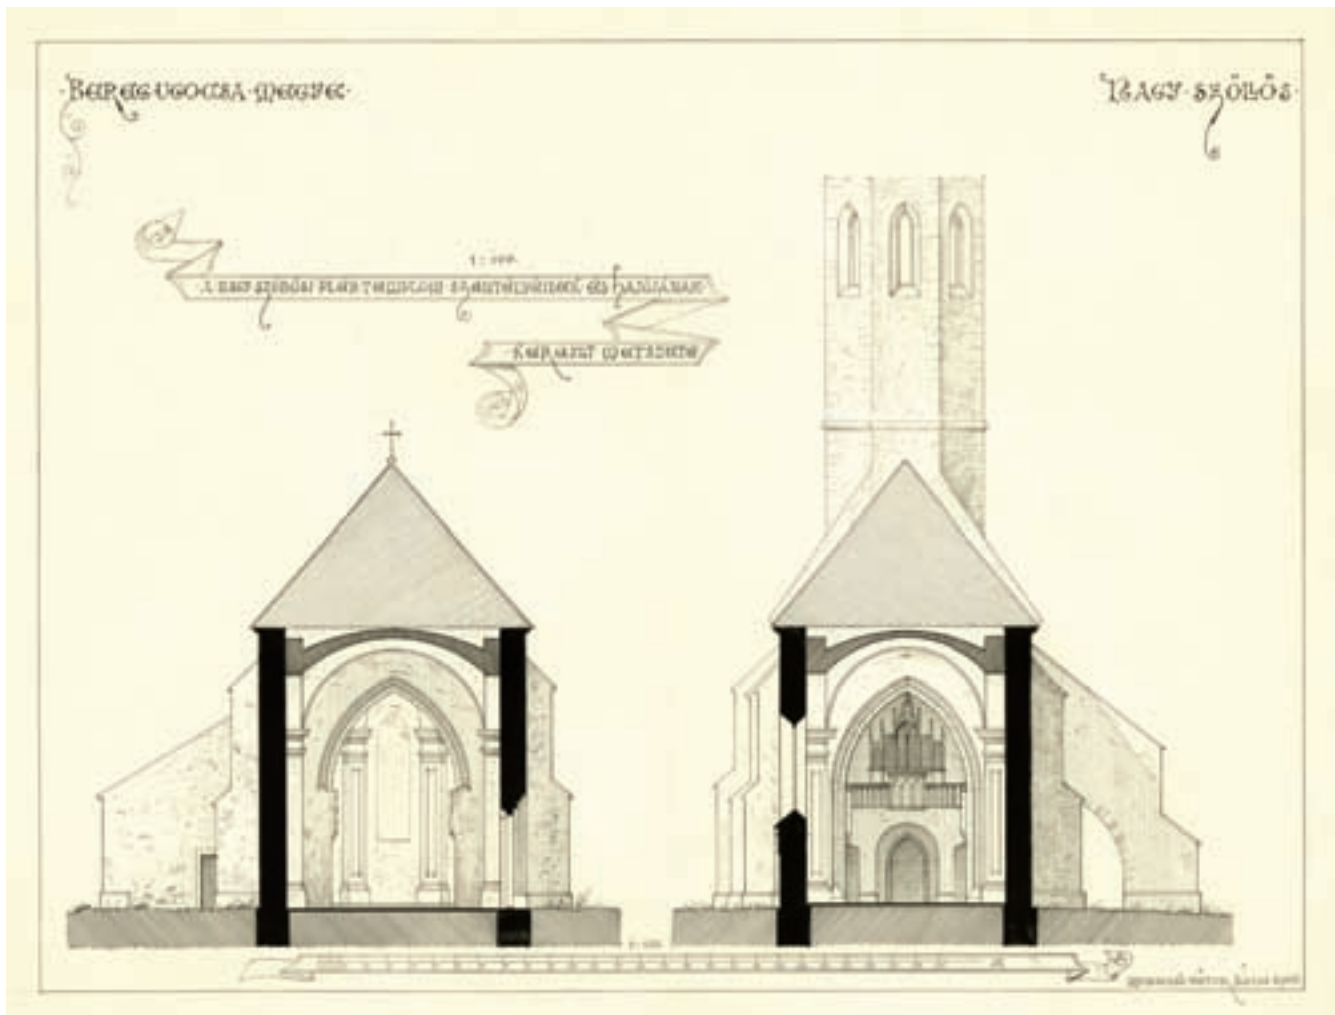
6. A hajó és a szentély keresztmetszete (Myskovszky Viktor, 1900)

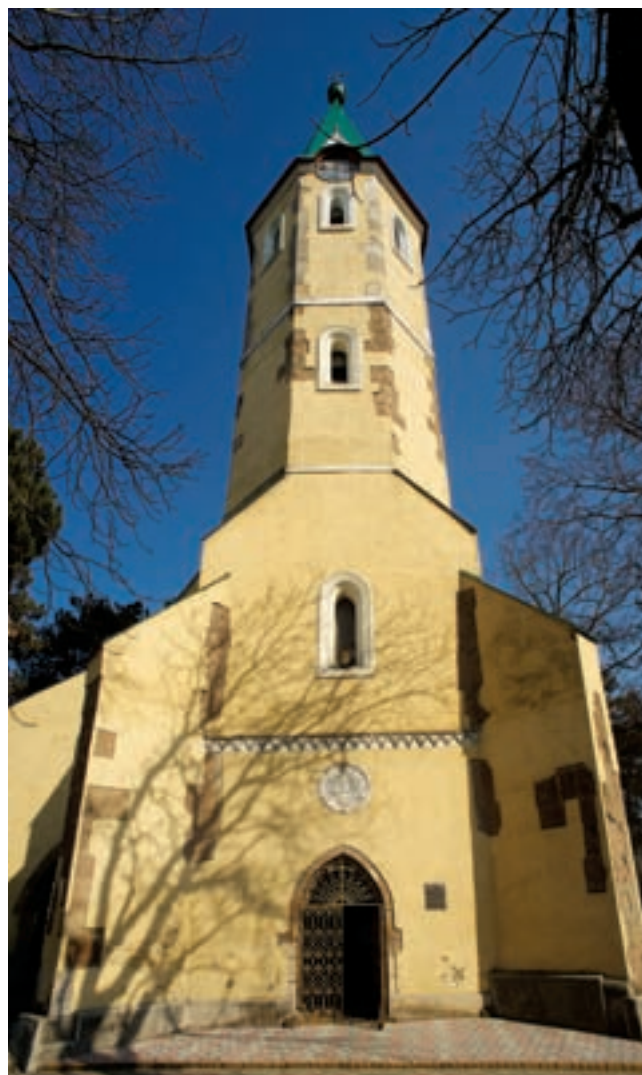
7. A templom tornya nyugatról

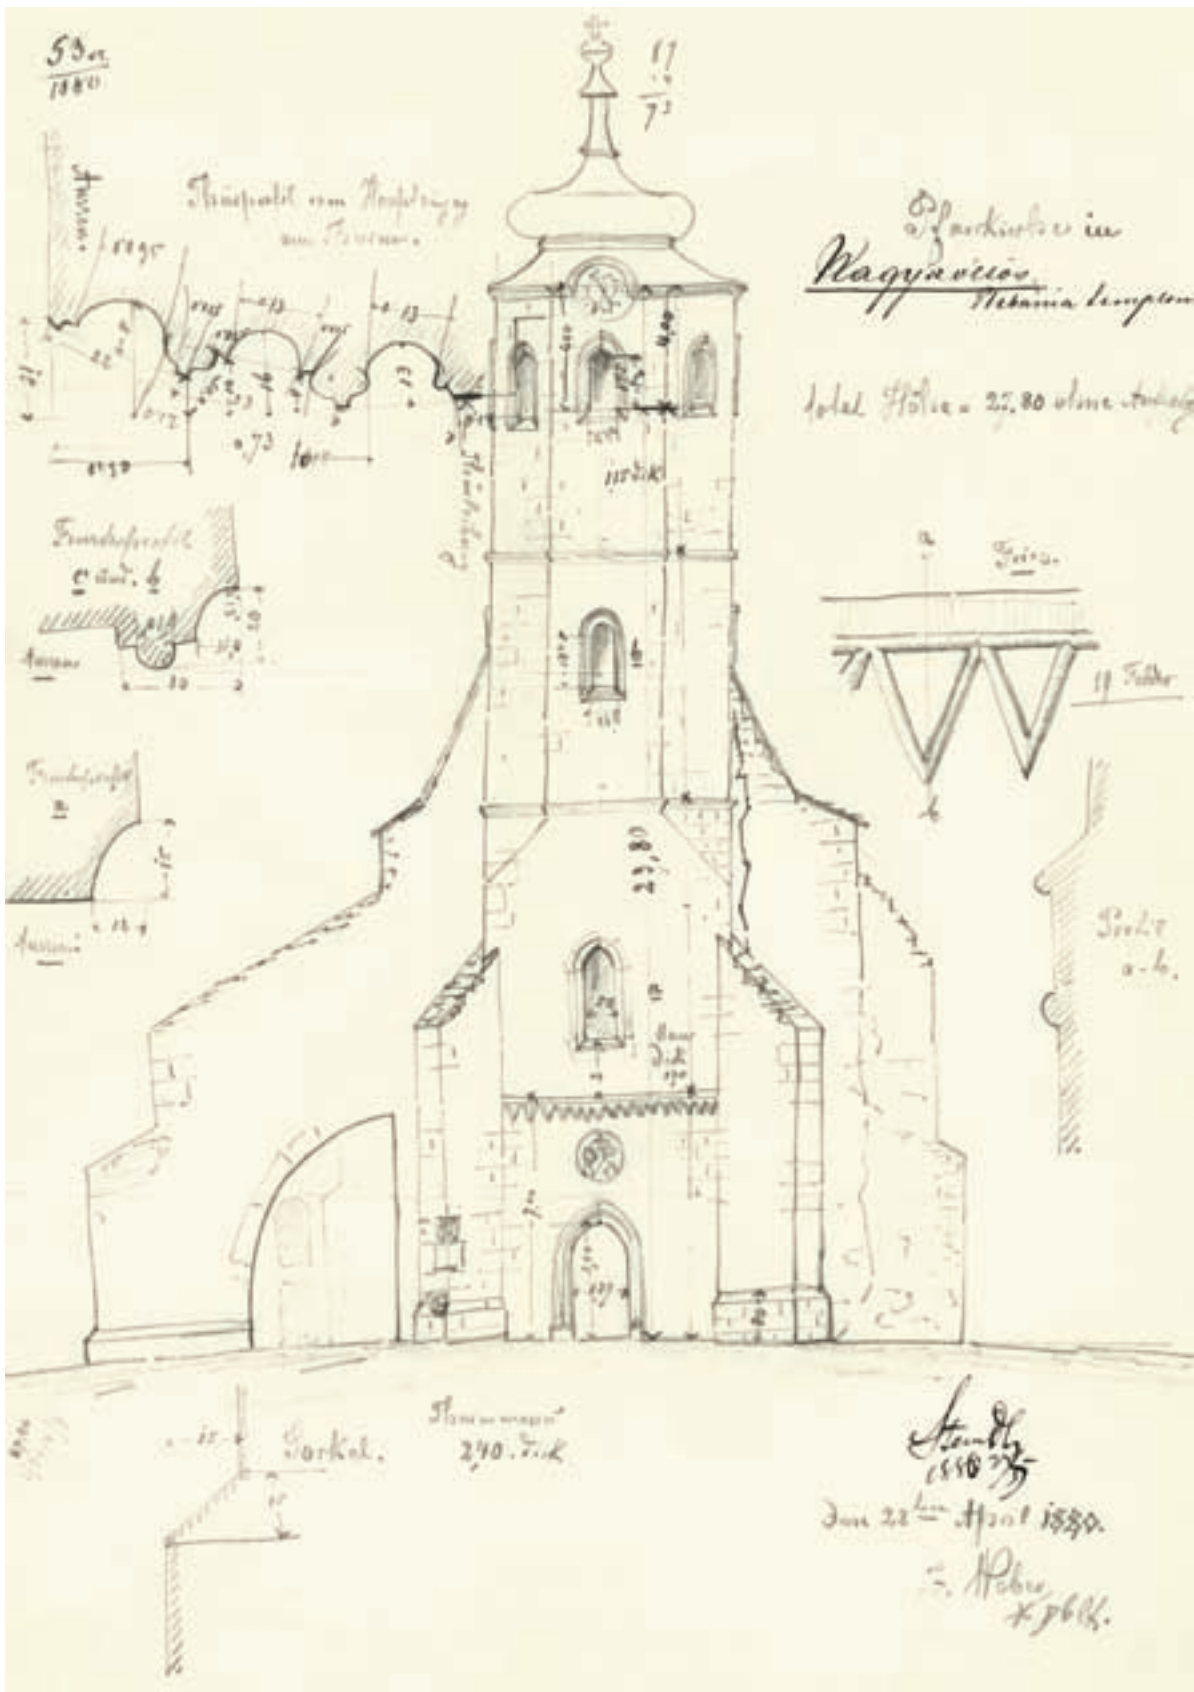
8. A templom nyugati homlokzata részletrajzokkal (Weber J., 1880)

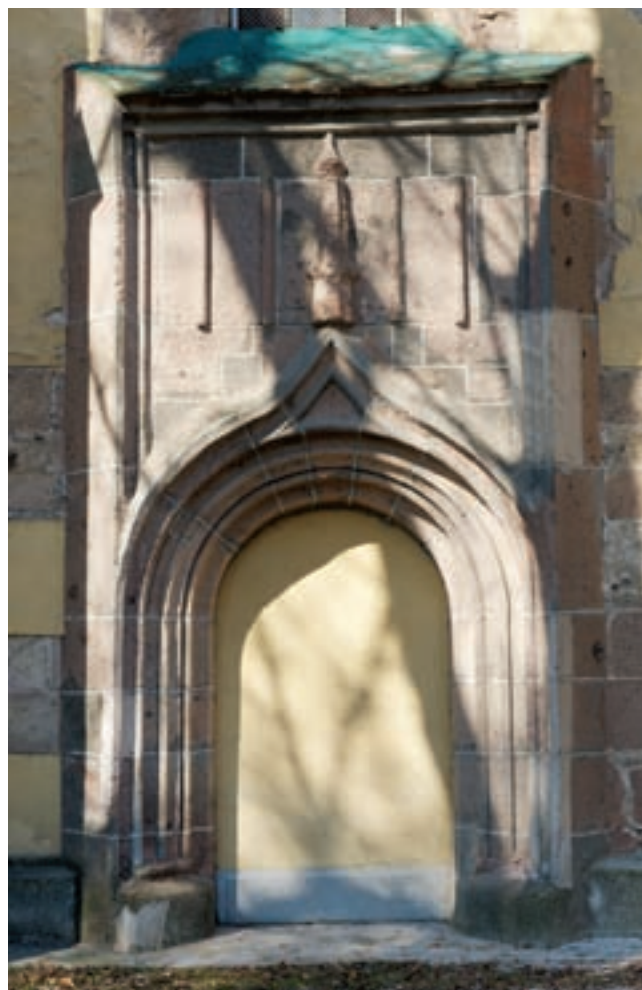
9. A szentély déli kapuja

A templom szentélyének a sarkait és déli falának közepét, illetve nyugati végét kívül ma egységes kialakítású, mindenféle részletforma nélküli, kétosztagú támpillérek támasztják, melyek azokon a helyeken, ahol ez ma látszik, mindenhol kötésben vannak a körítőfallal.²⁶ A teljesen kváderköből épített táмок eredetileg nyilván fedlappal és vízvetőkkel voltak ellátva, ezek részletformáiról azonban nem maradtak fenn adatok.²⁷ A szentély északi és északkeleti falszakaszát nem bontja meg ablaknyílás, a többi szakaszon egy-egy csúcsíves, profilozott bélletű, széles ablak látható. A keleti, a délkeleti és a déli fal keleti ablaka azonos kialakítású és elhelyezkedésű, bélletprofiljuk kívül rézsúbe metszett nagyobb félhomorlat, s a tokhorony előtt még egy vékony lemeztag. Mérművük hiányzik, s már a XIX. század második felében sem volt meg.²⁸ A déli fal nyugati ablakának ugyanez a bélletprofilja, s kialakítása is hasonló, csak könyöklője helyezkedik el jóval feljebb, amit az alatta látható, jelenleg befalazott kapu indokol (9. kép). Noha a könyöklő bádogg borítása miatt ez

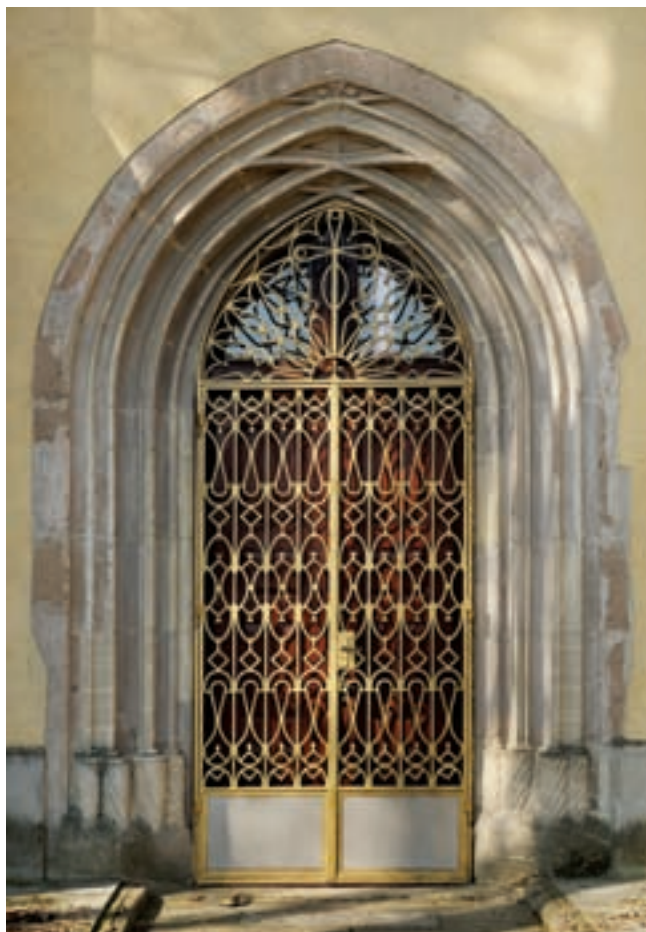
10. A hajó déli kapuja

homorlat által közrefogott háromnegyedpálca és rézsú (10. kép). A profil kiálló tagozatai a záradékban átmetesződnek egymáson, a legkülső pálcatag áthatása feletti, kisméretű mezőben a város nevére (is) utaló, szőlőfürtökből és levelekből álló dombormű jelenik meg. Lent a keretnek kétszer megtörő homloksíki lábazati tömbje van, melynek a rézsús felső lezárásán négy-négy csavart díszű, vaskos lábazati dobból nőnek ki a profiltagok.³⁷

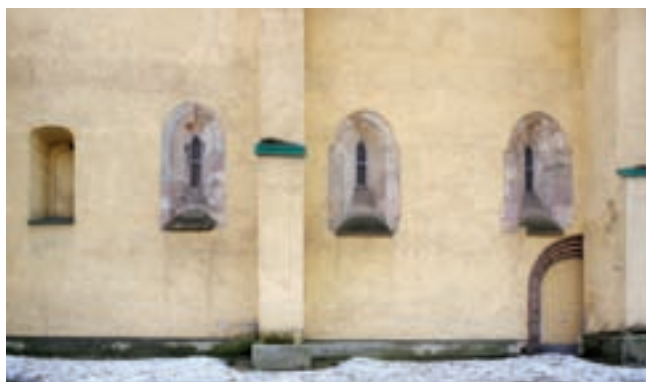
11. A hajó északi homlokzatának részlete

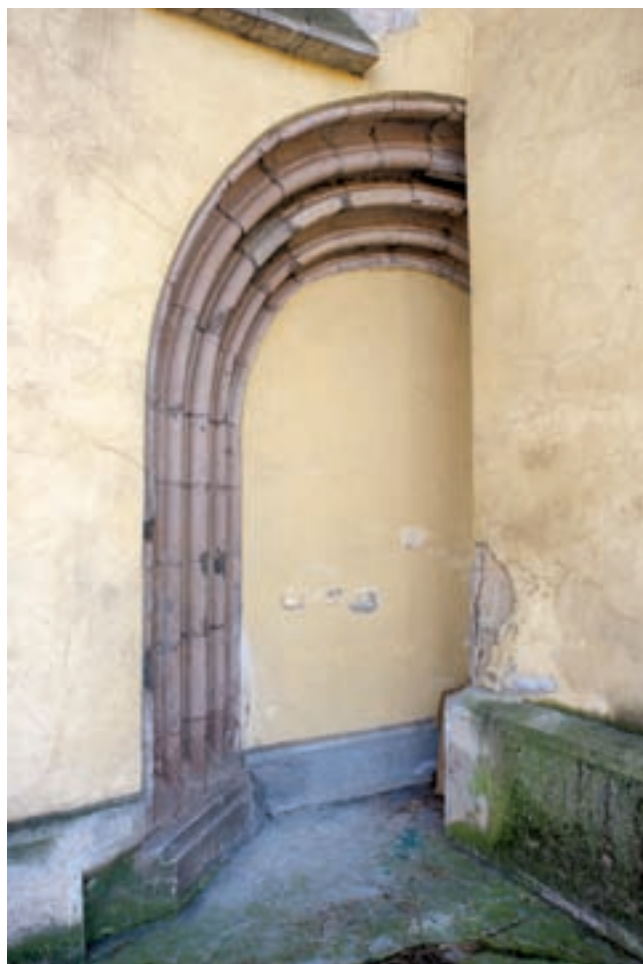
12. Kapu a hajó északi falán

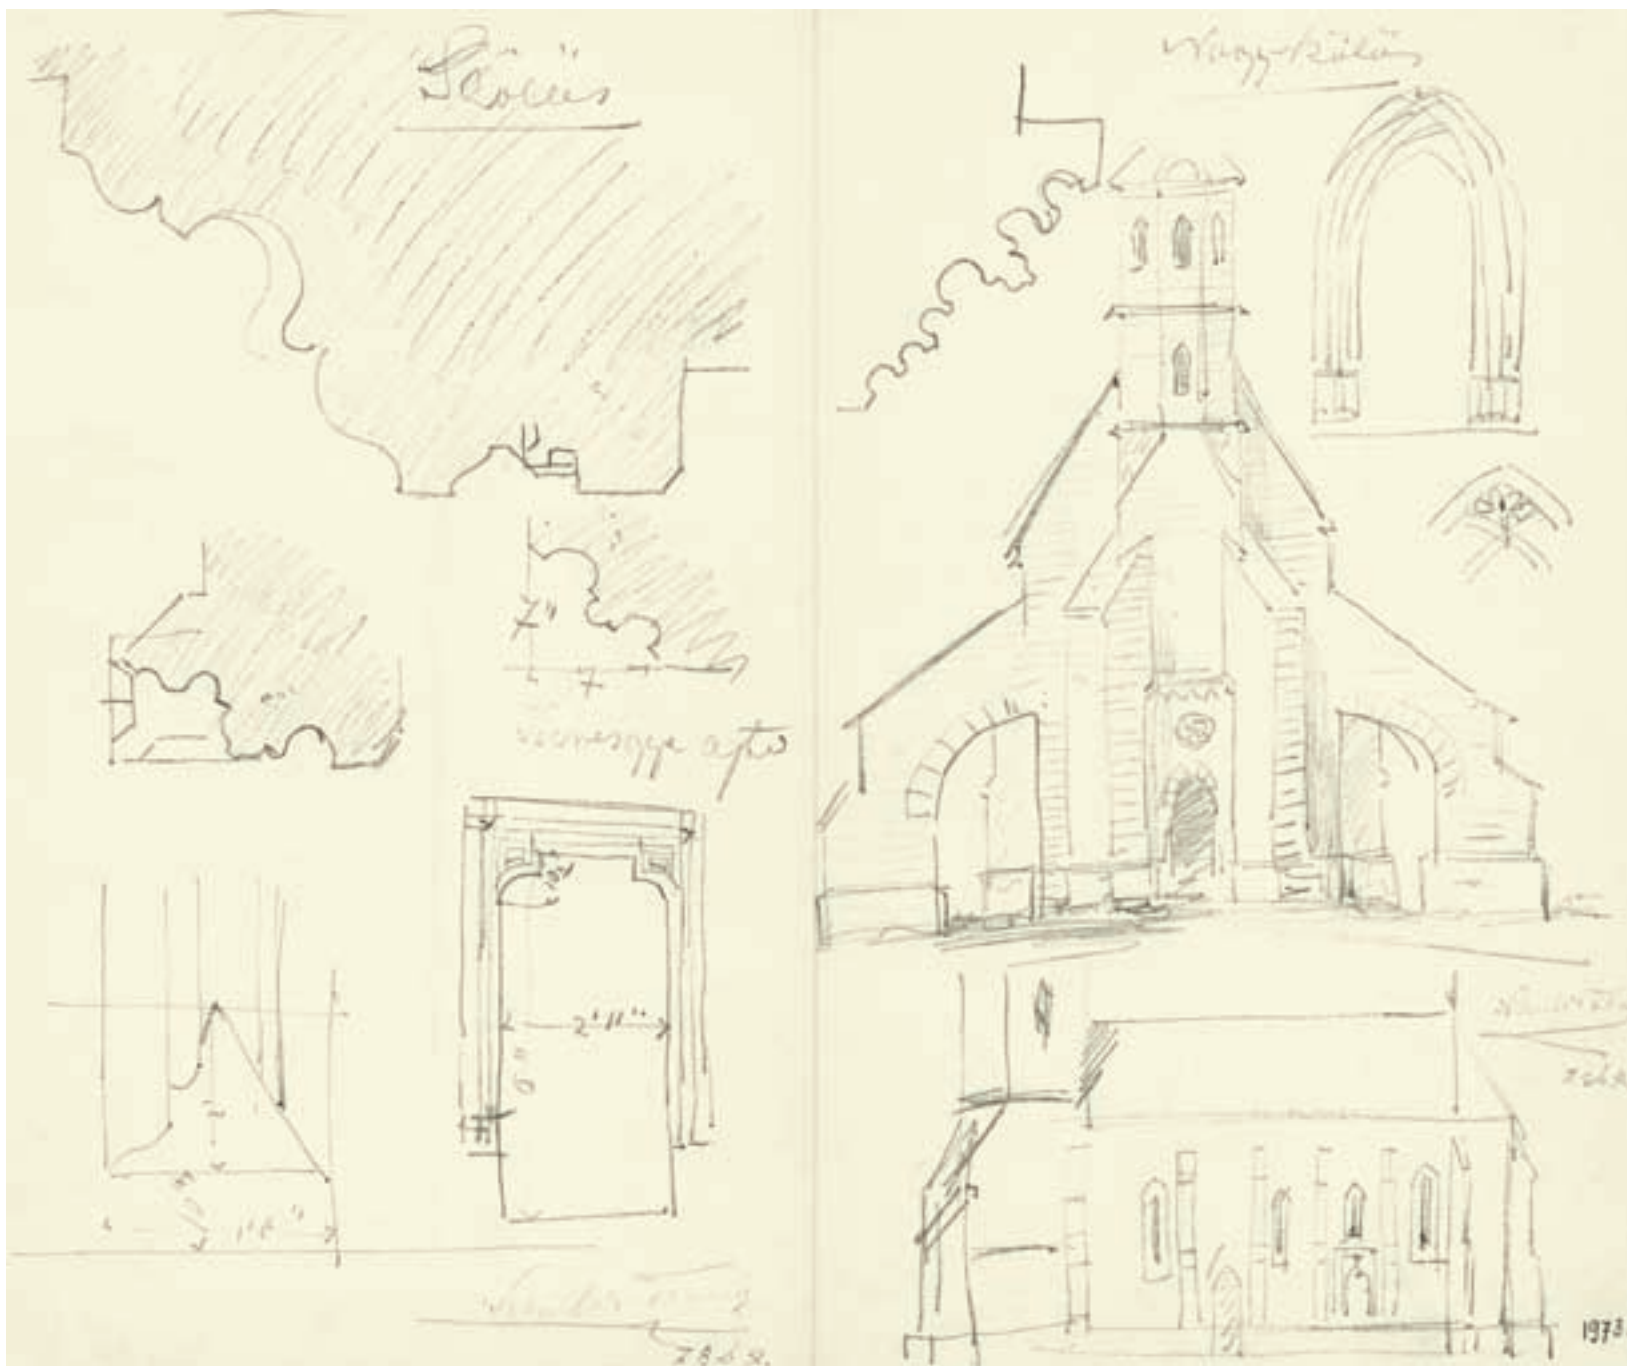
15. A templom nyugati és déli homlokzata részletrajzokkal (Schulez Ferenc, 1864)

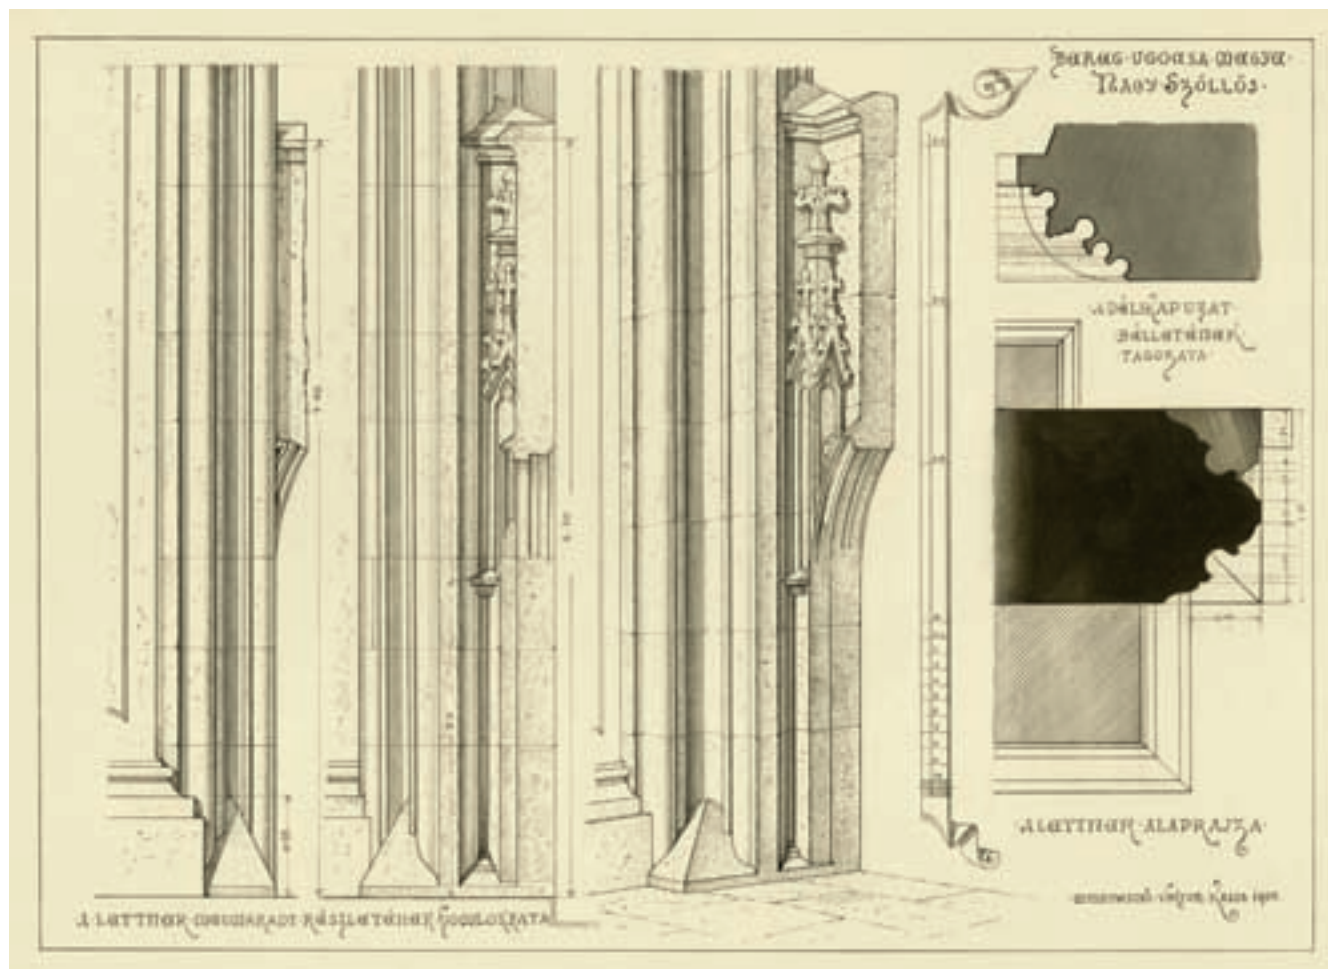
16. Felmérések a lettner megmaradt részéről (Myskovszky Viktor, 1900)

A diadalív hajó felé eső oldalán, mind az északi, mind a déli pillérnél fennmaradt a vele egybefaragott, egykori lettner(fal) indítása (16–17. kép).⁴⁶ Nagyjából kétméteres magasságban profilozott ív válik ki a falából, amely

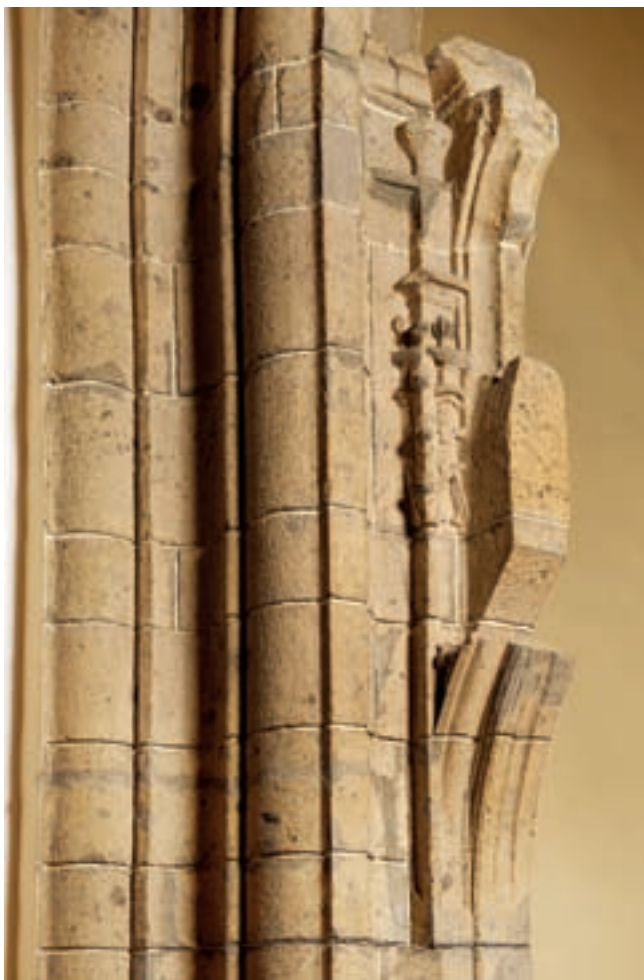
17. Lettnerindítás a déli diadalívpilléren

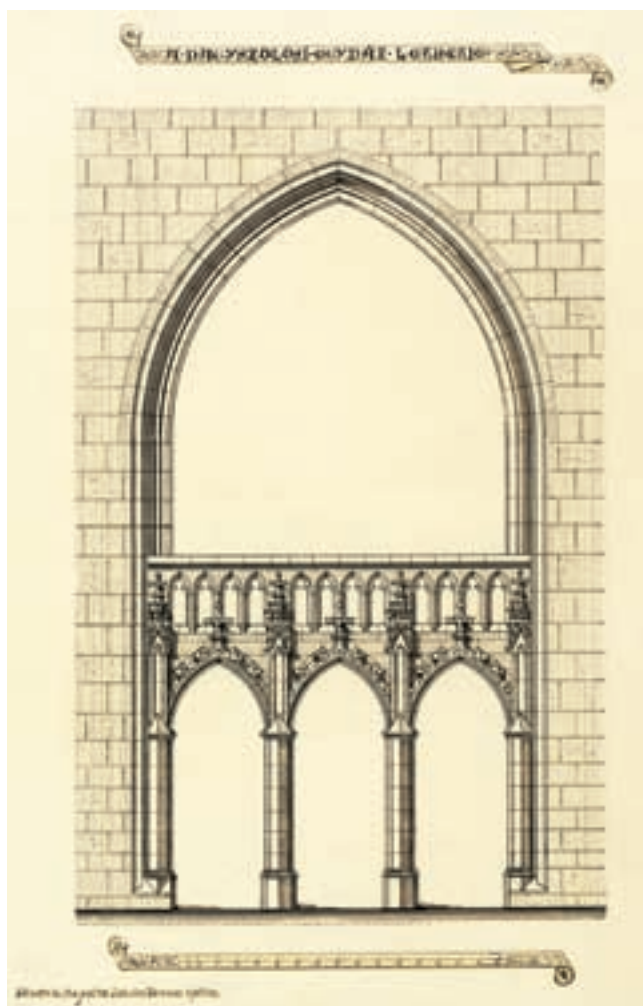
18. A lettner rekonstrukciója (Schulcz Ferenc)

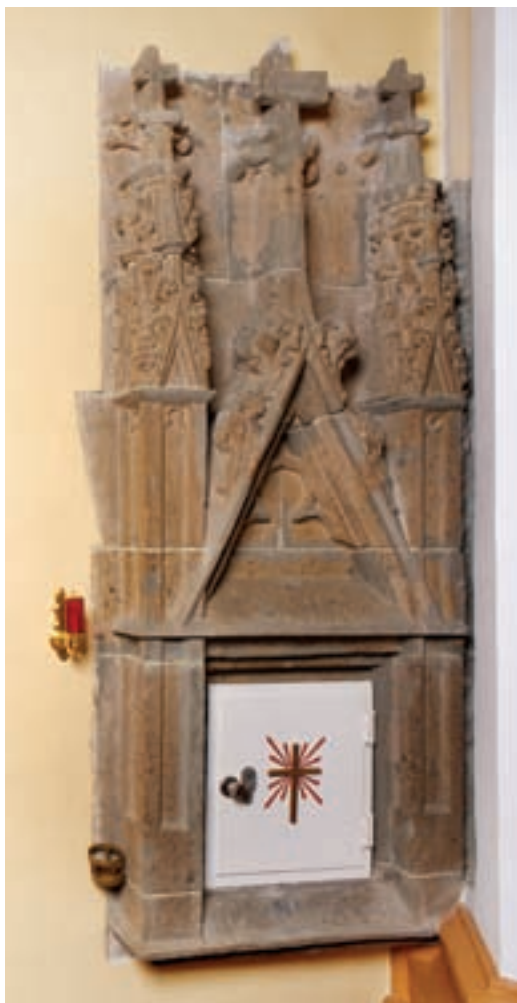
19. Szentségfülke a szentély északkeleti falszakaszában

Az ülőfülkével szemben, az északeleti falszakasz keleti végén jelentősebb méretű, négyszögletes nyílású, kő szentségfülke látható (19–20. kép). Kerete alul vízszintes párkányból, kétoldalt arra állított egy-egy fiatoronyból, a nyílást lezáró újabb vízszintes párkányból és efelett – a fiálék felső része között – szintén fiáléba kifutó, tetején

kúszólevelekkel, alján orrtagokkal díszített párkányú vimpergából áll. A három párkány nagyjából azonos profilt mutat: vékony rézsú után félhomorlat, félpálcstag, lemeztag és negyedhomorlat látható.⁵⁴

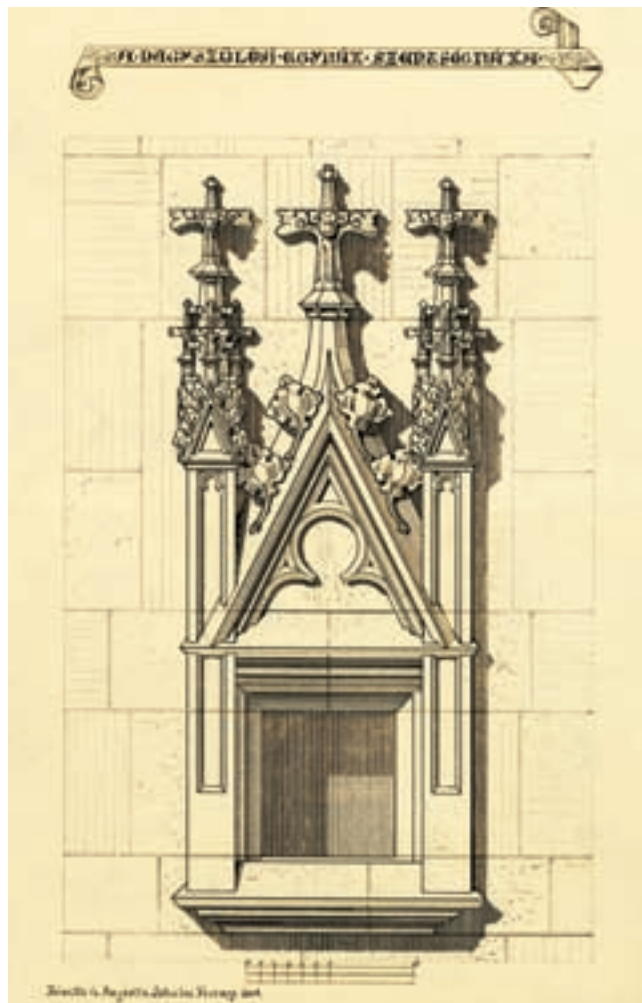
20. A szentségfülke felmérése (Schulcz Ferenc)

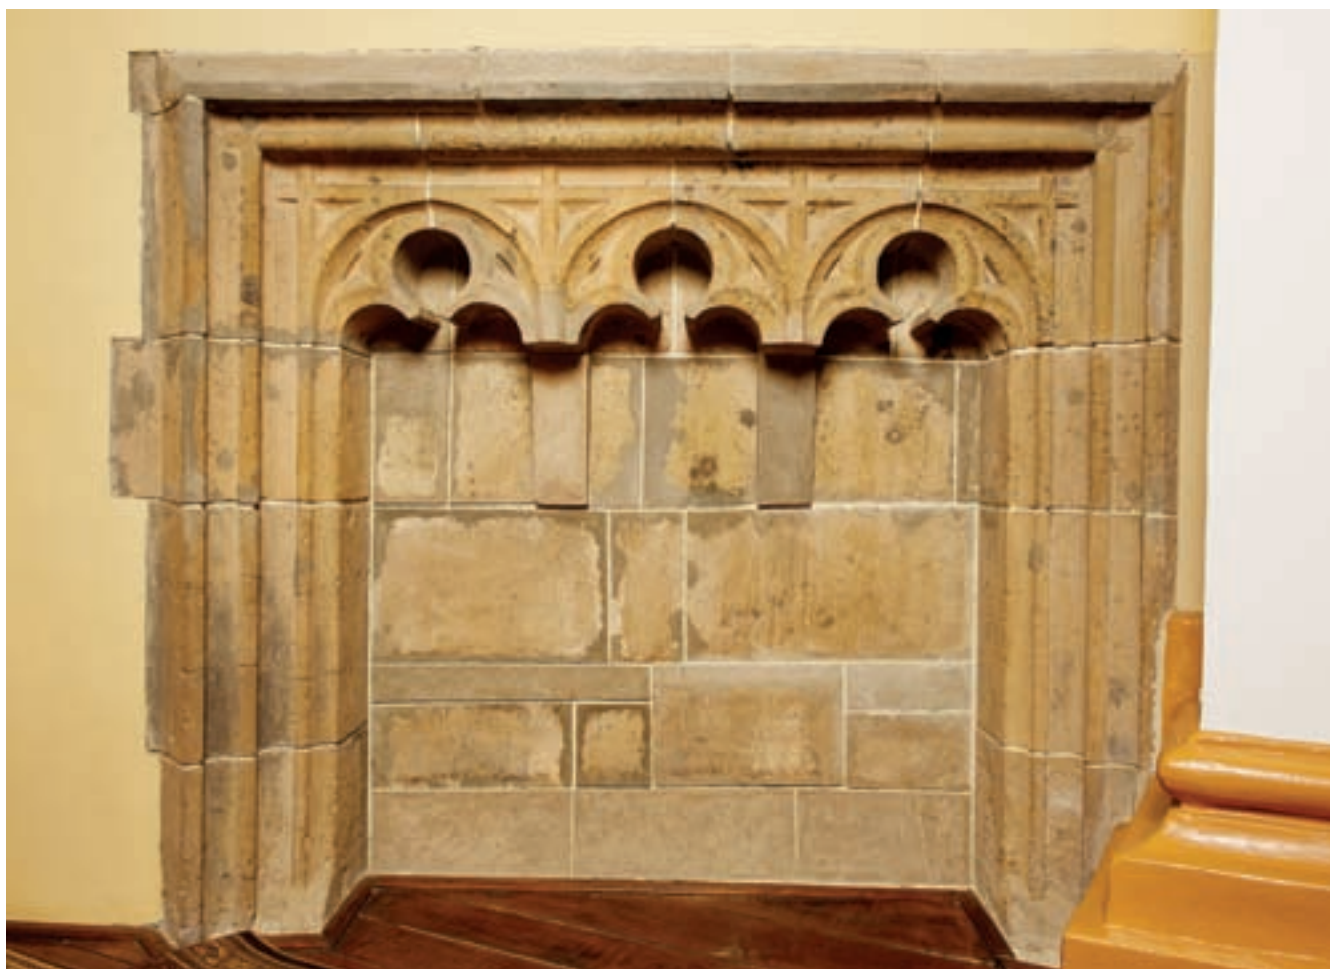
21. Ülőfülke a szentély délkeleti falszakaszában

még megvan, s hogy a középkori boltozat itt kétszakaszos volt.⁵² A szentély délkeleti falába hármassal osztású ülőfülke mélyed, melynek kőkerete rézsűvel ugyanúgy kiugrik a fal síkjából, ahogy a szentély déli ajtajáé is (21. kép). Keretprofilja kívülről vékony rézsűből, két félhomorlat között háromnegyed-pálcátagnál, a falsíkkal párhuzamos lemeztagnál és negyedhomorlatból áll. A profil a padló által már takart lábazati tömb felső, rézsűs felületéről indul, a pálcá- és a lemeztagnál a derékszögű felső sarkokban

átmetsződik egymáson. A fülke belsejét fent három, két-két orrtaggal gazdagított félkörív zárja le, alátámasztó konzoljainak helyén modern kiegészítés látható.⁵³

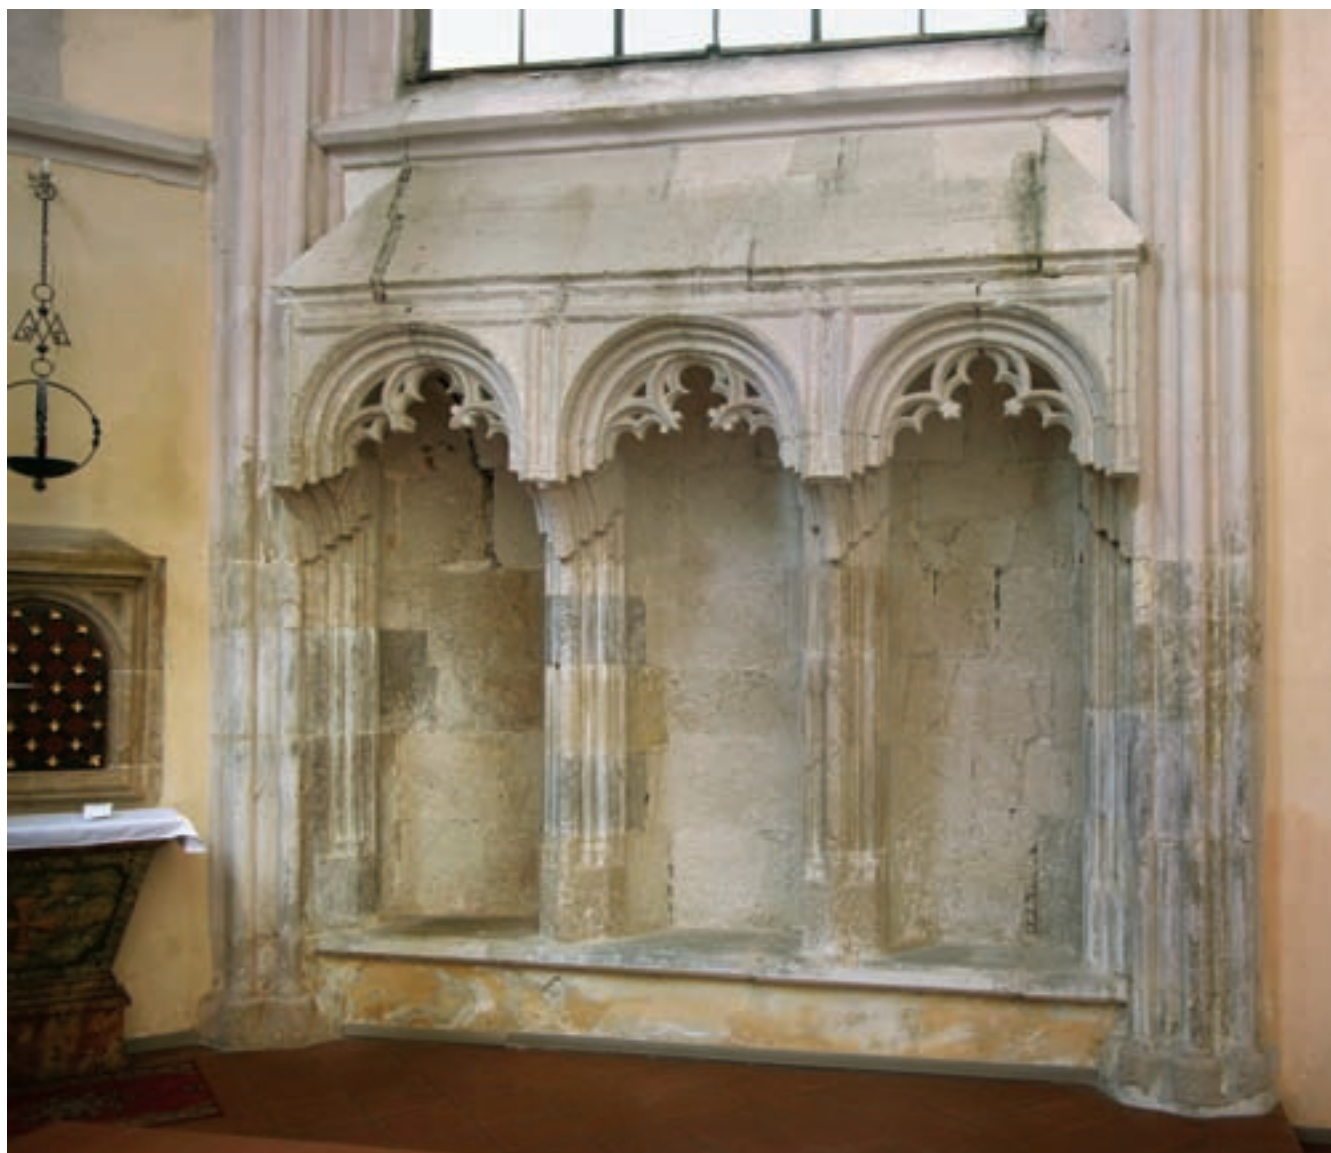
22. Kassa, egykori ferences templom. Ülőfülke a szentélyben
