Juan Cabello

Vaja, református templom

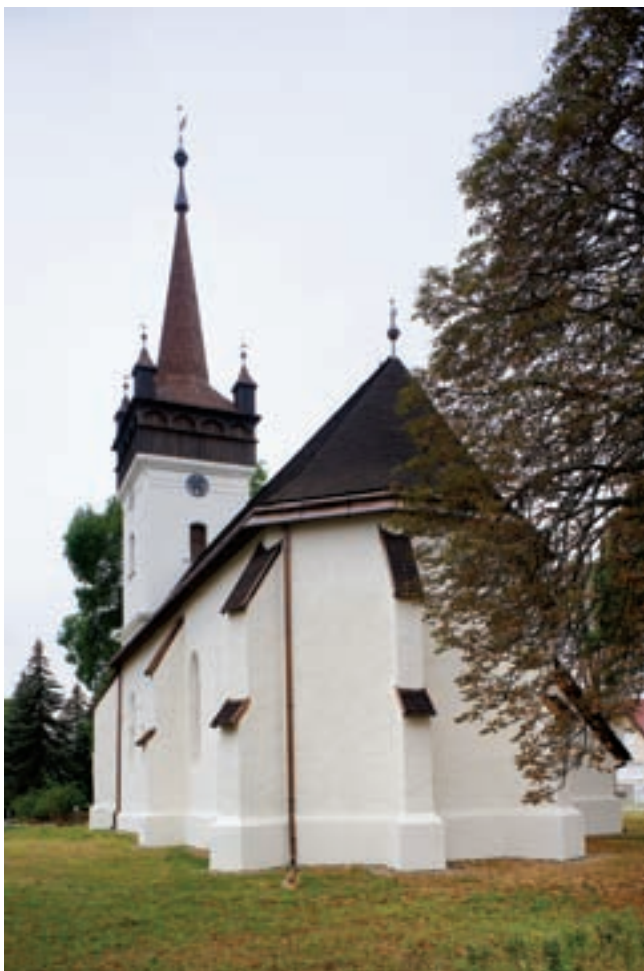
1. A helyreállított templom délkelet felől

A kastély közvetlen közelében, a főúttal párhuzamosan áll a keletelt szentélyű, egyhajós teremtemplom (1. kép). A nyolcszög három oldalával záruló szentély szélessége megegyezik a hajóéval. A szentély sarkait (az északkeleti kivételével) és a hajó nyugati sarkait átlós – lépcsőzetesen kialakított – támpillérek támasztják. A szentély és a hajó csatlakozási pontját egy-egy merőleges támpillérrel erősítették meg. A templomhajó északi falának tengelyében, valamint a szentély keleti végében két további merőleges támpillért építettek. (A hajó és a szentély északi falainak

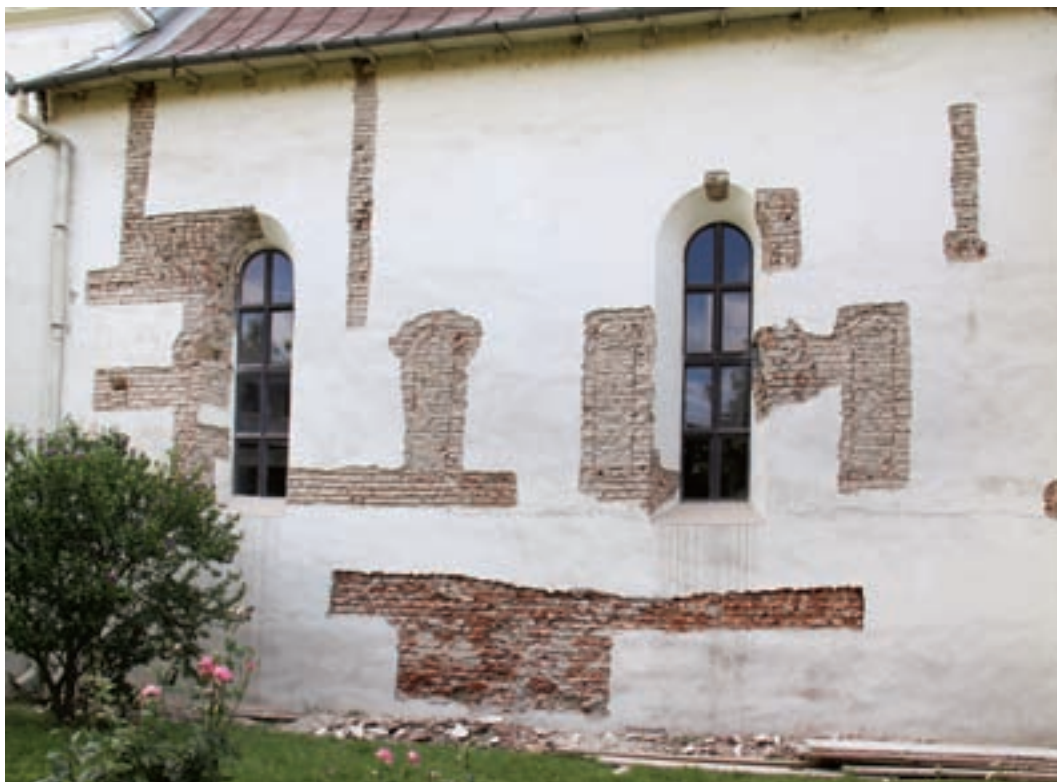
2. A hajó déli homlokzata a kutatás után

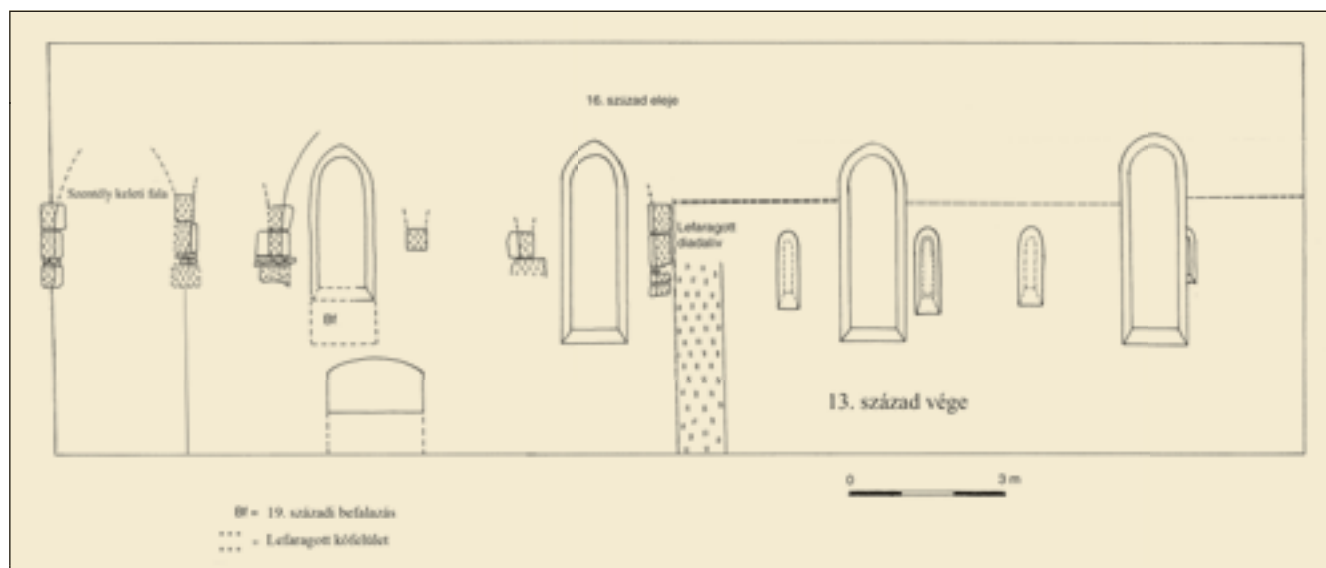
3. A templom déli belső oldalfalának kutatási felmérése

kutatás nyújtott lehetőséget. Ugyancsak sikerült feltárunk a szentély elbontott boltozatának vállindításait, a boltmező homlokíveinek nyomát, valamint a hajó és a szentély déli elbontott pilléreinnek helyét és méretét is ekkor sikerült meghatározni. Kibontottuk a befalazott sekrestyeajtót, és a szentély északi falában feltártuk az elbontott sekrestye dongaboltozatának vállát is (3–4. kép).

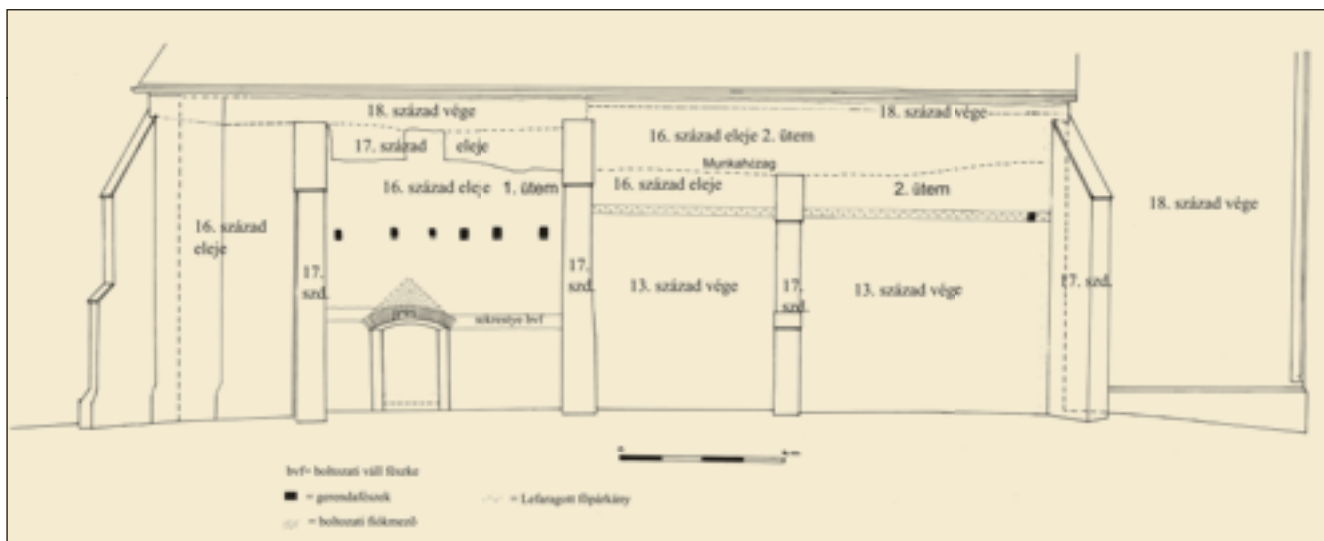
4. A templom északi homlokzatának kutatási felmérése

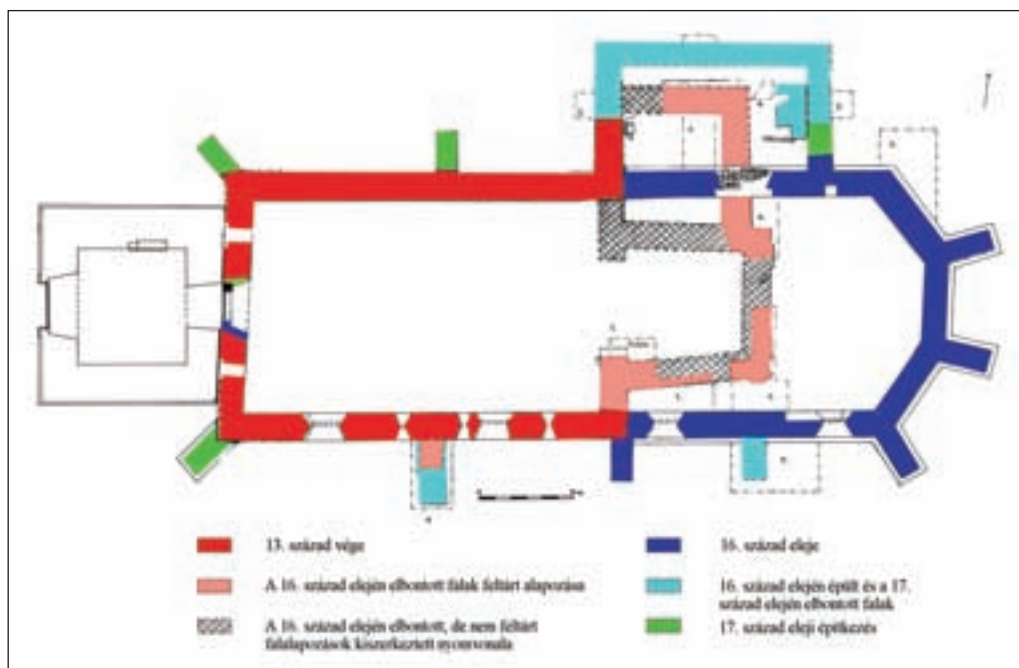
5. Kutatási alaprajz

Nemcsak az első templom tér- és alaprajzi elrendezése tisztázódott, hanem nyomon követhettük az épületen bekövetkezett későbbi átépítéseket is (5. kép).

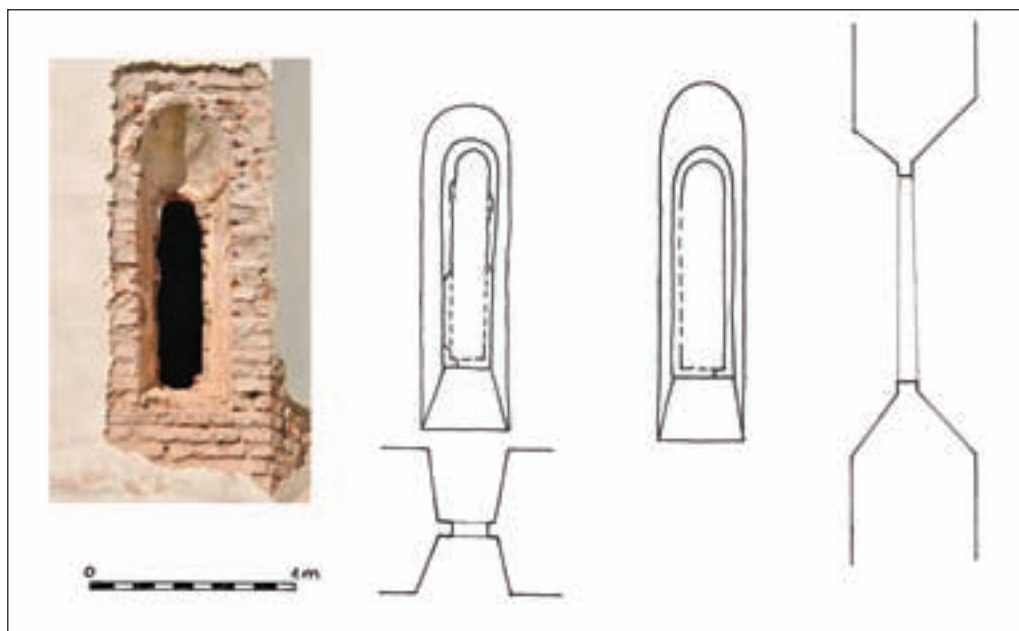
6. A hajó déli falában feltárt román kori ablaknyílás

nak máig megmaradt a téglalap alaprajzú, eredetileg bizonyosan síkmennyezetes, sarkain átlós támpillérekkel, a hosszanti falak tengelyében pedig egy-egy merőleges pillérrel erősített hajója, amelyhez diadalívvel elválasztott, enyhén trapéz alaprajzú, keleti falán két lizénával tagolt, valamint délkeleti sarkát átlós pillérrel támasztott szentély kapcsolódott. Tekintettel arra, hogy a feltárás során kőborda nem került elő, a szentélyt alighanem dongaboltozat fedhette. A nyugati oromfalnak ránk maradt rövid szakasza alapján a hajót meredek nyeregtetővel fedték. A szentély északi oldalához egy – sarkain szintén átlós támpillérekkel rendelkező, feltehetően ugyancsak dongaboltozatos – sekrestyét építettek. A hajó déli falát négy félköríves, keskeny résablak törte át, melyek közül a kisebb méretű nyugati, valamint a nyugati falban lévő két résablak egyaránt a mainál keskenyebb és – a déli oldalfalon látható nyomok alapján – alacsonyabb karzatra nyílt (6. kép).

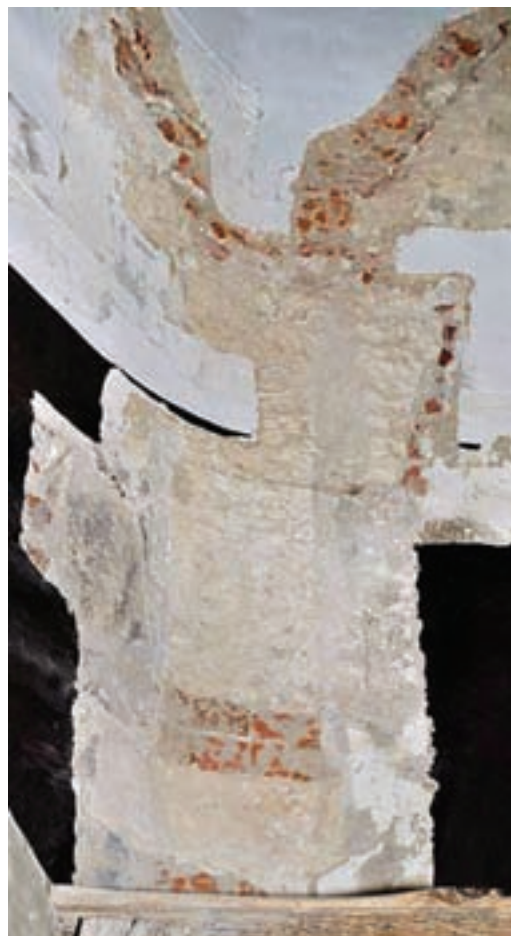
7. A XVI. század elején épült szentély boltozatának indítása

den bizonyosan mérnök – ablakkal megvilágított és kőbordás hálóboltozattal fedett, a korábbi hajó szélességével megegyező szélességű szentélyt építettek. A két ablak között – a boltozati váll támasztására – is épült egy pillér, amelyet a XVII. század elején bontottak el. A kőborda típusát nem ismerjük, mivel a boltozat elbontásakor vállindításukat a falsíkgig visszafaragták (7. kép). A kőbordák egy részére a hajó XVII. század elején újjáépített, északnyugati átlós támpillérében bukkantunk rá. Kibontásuk után kiderült, hogy kivétel nélkül az összes bordaelem tagozatát oly mértékben elfaragták, hogy formájuk ezeknél sem volt megállapítható. Az új szentély építésekor a ko-

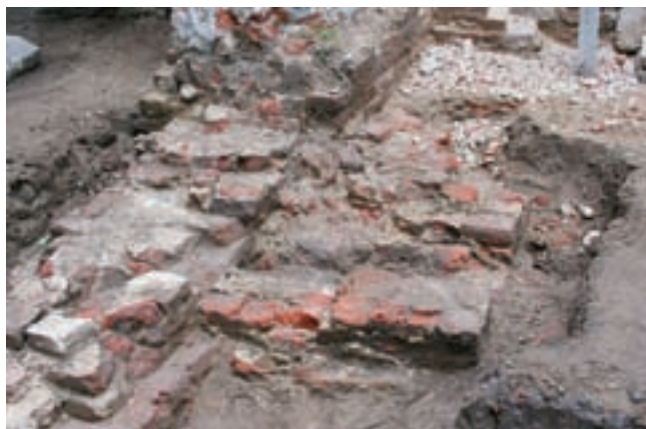
8. A XVI. század elején épült sekrestye keleti fala előtt feltárt oltáralapozás

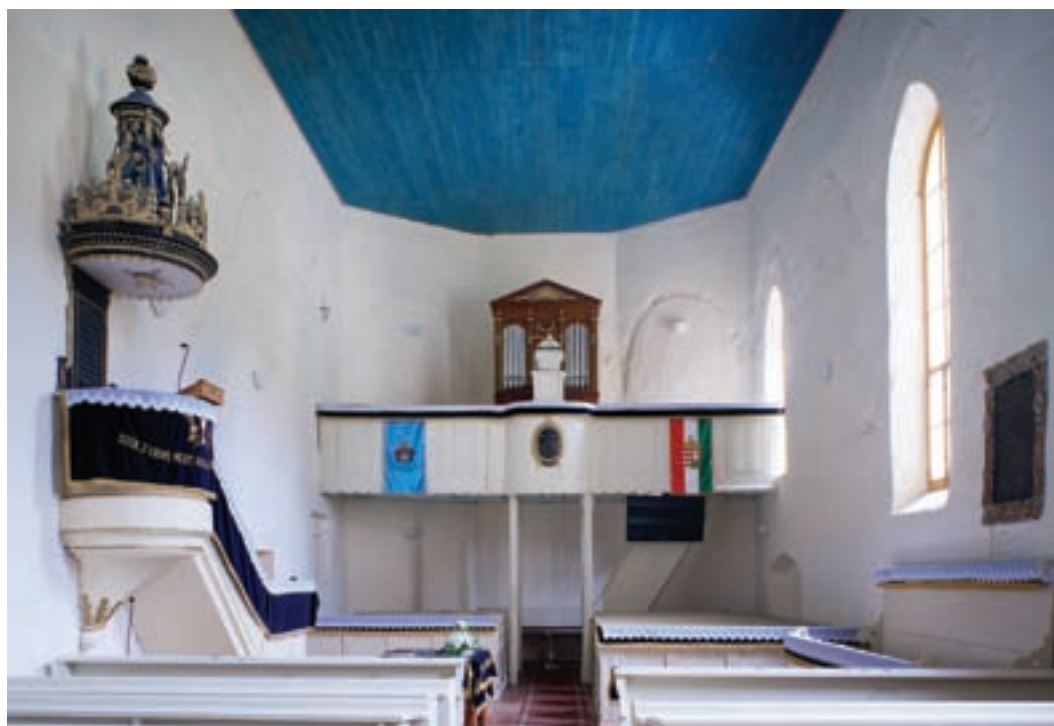
9. A helyreállított szentély

A templom helyreállítása 2011-ben fejeződött be. A terveket Oltai Péter készítette (9–10. kép).

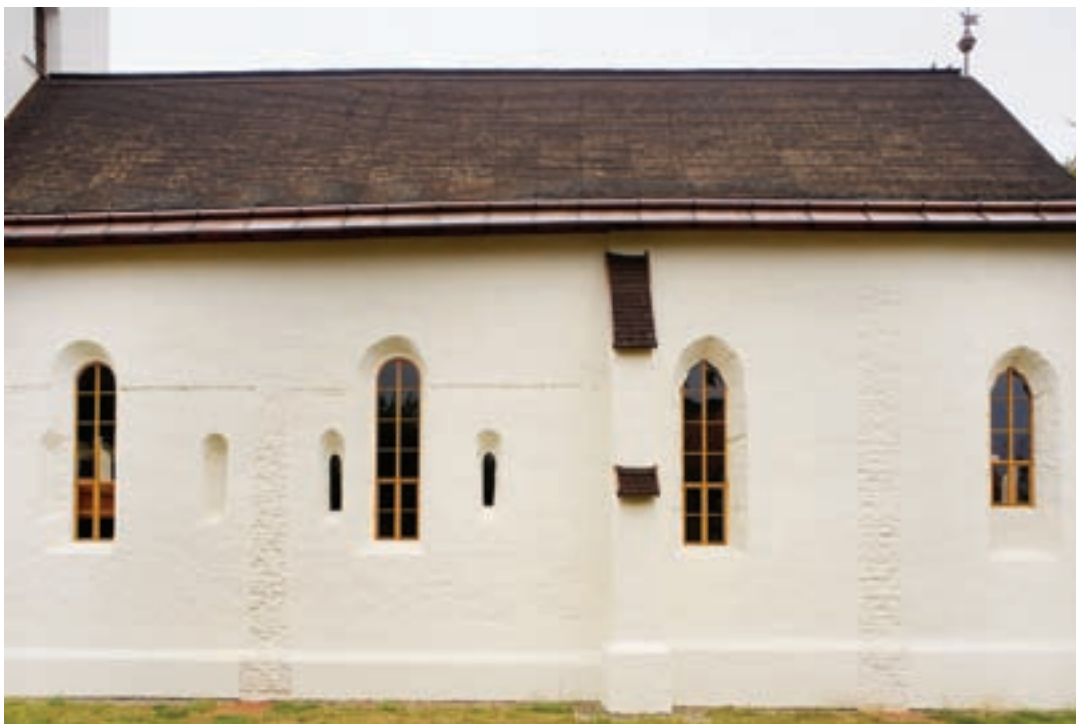
10. A hajó déli homlokzata a helyreállítás után
