## Munkács (Мукачеве), Szent Márton-plébániatemplom

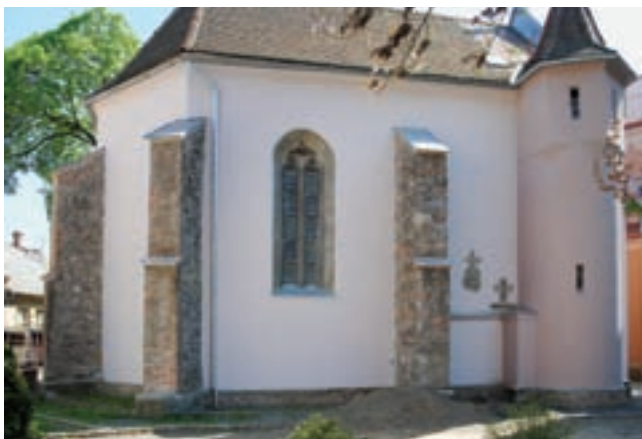
1. Az egykori plébániatemplom szentélye északról

Munkács középkori, egykor fallal kerített plébániatemplomából ma már csak szentélye áll (1–3. kép).<sup>7</sup> A XX. század elején ugyanis a város az épület rossz állapotára és kevésbé értékes voltára hivatkozva megszerezte a MOB engedélyét, hogy egy új templom építése miatt a teljes

mint felette, ami nyilván az egykori boltváll helyét mutatja (1. kép).<sup>26</sup>

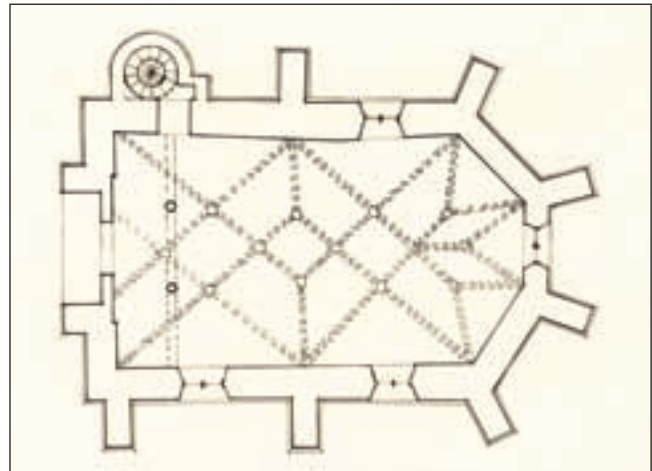
2. A szentély alaprajza (Komáromy István)

a prágai Szent Vitus-katedrális szentélyében épült meg (2. kép).<sup>30</sup> Bordacsomópontjait részben töredékes, csücsköstalpú, jelenleg fehérre meszelt címerpajzsok díszítik, a záradék zárókövén hosszú hajú, szakállas arc, minden bizonnyal Krisztus-fej domborműve látható (19. kép). A szentély északi falán 1990 előtt nehezen értelmezhető középkori freskómaradványokat tártak fel, melyek alatt két bekarcolt felszentelési kereszt is kivehető.<sup>31</sup>

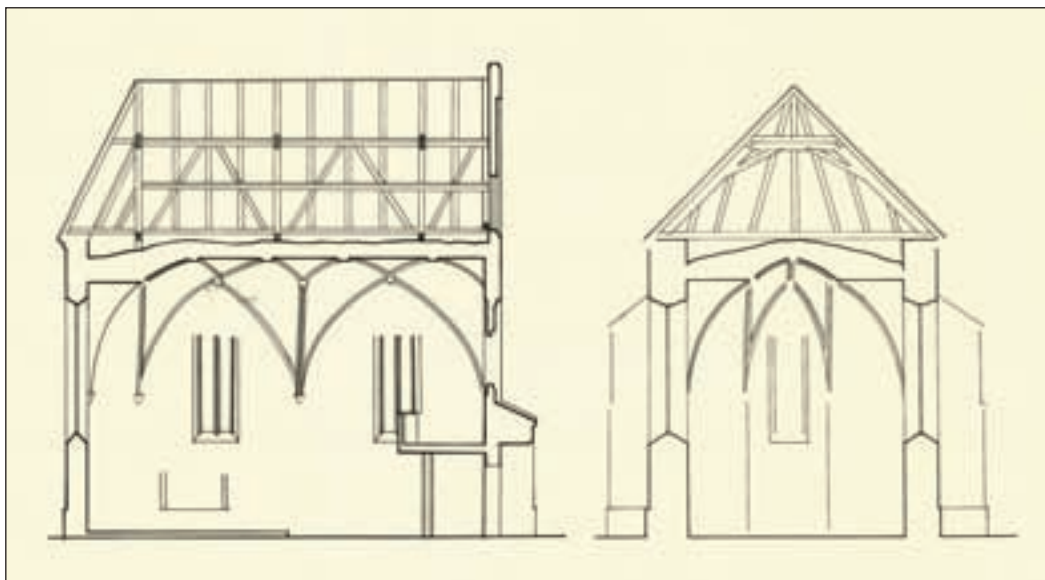
3. A szentély hosszmetsete és keresztmetsete (Komáromy István)

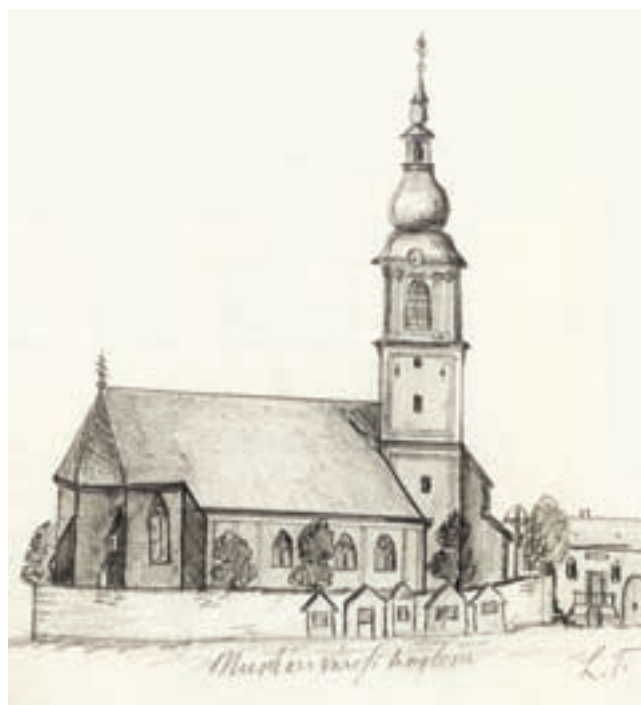
4. Az egykori plébániatemplom északról (Lehoczky Tivadar)

A hajó északi oldalához a későbbiekben egy vele azonos hosszúságú mellékkápolna épült, melynek keleti vége a sekrestyéhez csatlakozott, és szélessége megegyezett azazal (4–5. kép). Már Lehoczky is úgy ítélte meg, hogy itt egy későbbi középkori épületrészről van szó, de a hajó bontása után a szentélyről nyugat felől készült fotón világosan látszik keleti falának elválása a hajófaltól (7. kép).<sup>34</sup> Nyugati homlokzatáról Sztehlo alaprajzai alapján csak annyit ismerünk, hogy előtte, a torony által bezárt sarokban kicsi, a nyugati karzatra felvezető lépcsőt magába foglaló építmény állt, melynek nyugati falát kétosztatú, csúcsíves ablak bontotta meg (5, 12, 14. kép). Eszerint ez is középkori építmény volt.<sup>35</sup> Északi oldaláról az előbbi alaprajzokon kívül Lehoczky-nak a templomot északról ábrázoló,

kissé gyarló rajza informál még valamelyest (4. kép).<sup>36</sup> A templomhajó egy keresztmetszete alapján a homlokzatnak rézsús tetejű lábazata volt, koronázópárkánya negyedhomorlatból állt (5. kép).<sup>37</sup> A Lehoczky-rajzon egyértelműen újkori lizénákkal négy szakaszra osztott fal három szakaszán volt látható egy-egy rézsús bélletű, csúcsíves ablak, megegyezve az alaprajzokon láthatókkal. Mérművük Lehoczky rajza szerint azonos volt, de Sztehlo részletrajzain különböző formák jelennek meg: a keleti és a középső nyílásai orrtagos csúcsívvel záródtak, felettük körbe írt négykaréj, illetve utóbbin orrtag nélküli kör volt látható, a nyugatinak pedig fent egyszerű félkörívekben végződtek a nyílásai, záradékában szintén orrtagok nélküli, szív alakú formával (13, 14. kép).<sup>38</sup>

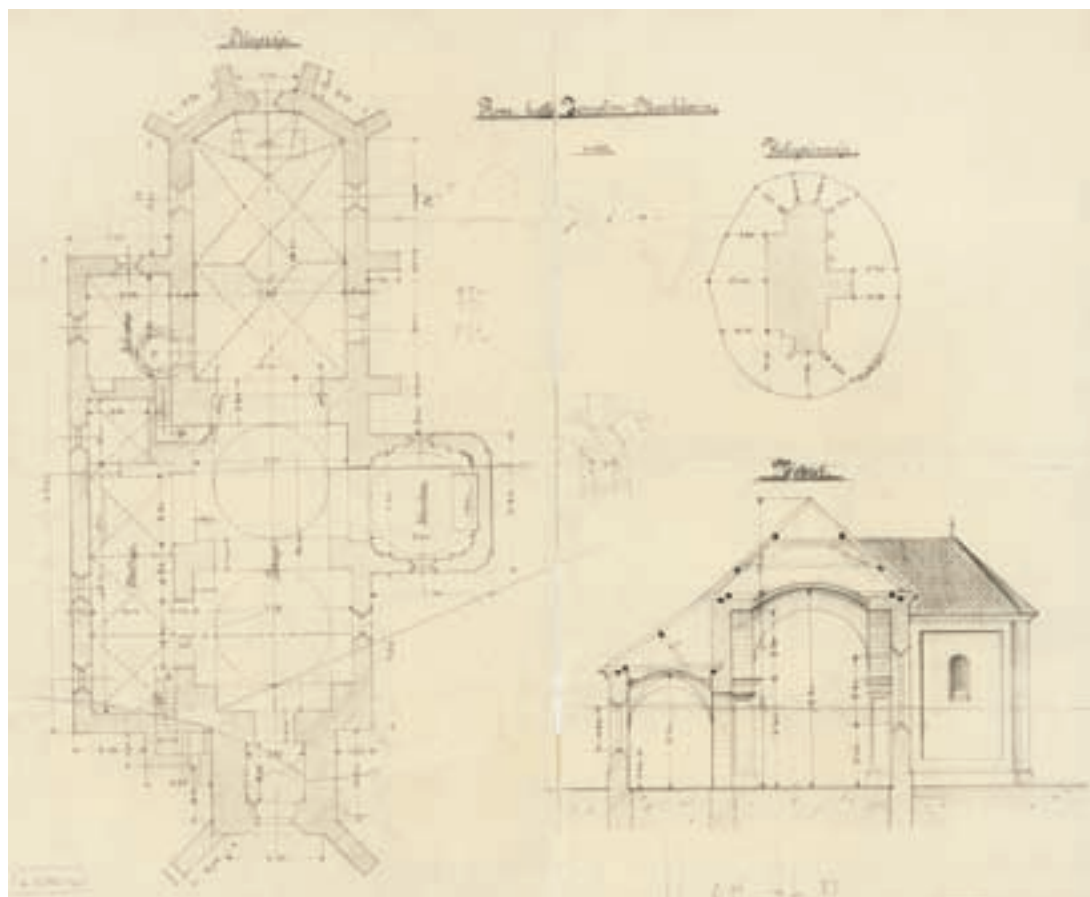
5. Az egykori plébániatemplom alaprajza és keresztmetszete

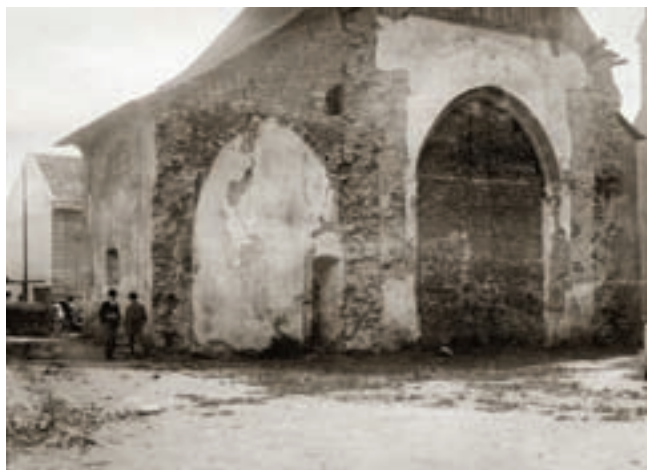
7. Az egykori plébániatemplom szentélye északnyugatról, a hajó bontása után

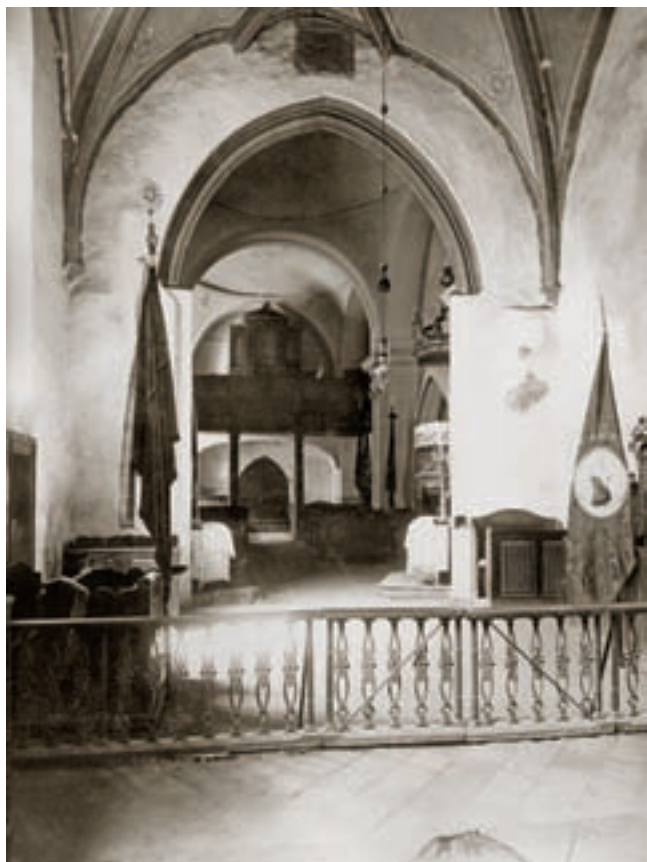
8. Az egykori plébániatemplom hajójának belseje keletről

A hajó belsejében a bontás előtt középkori részletek már nemigen voltak láthatók (8. kép). 1746-ban épült barokk boltozata két egymást követő csegelyes gömbkúpólából állt, s e kétszakaszosság a középkori boltozatot is jellemezhetette, ha egyáltalán volt ilyen.<sup>45</sup> Erre egyrészt a déli oldal csúcsíves ablakának elhelyezkedése utal, más-

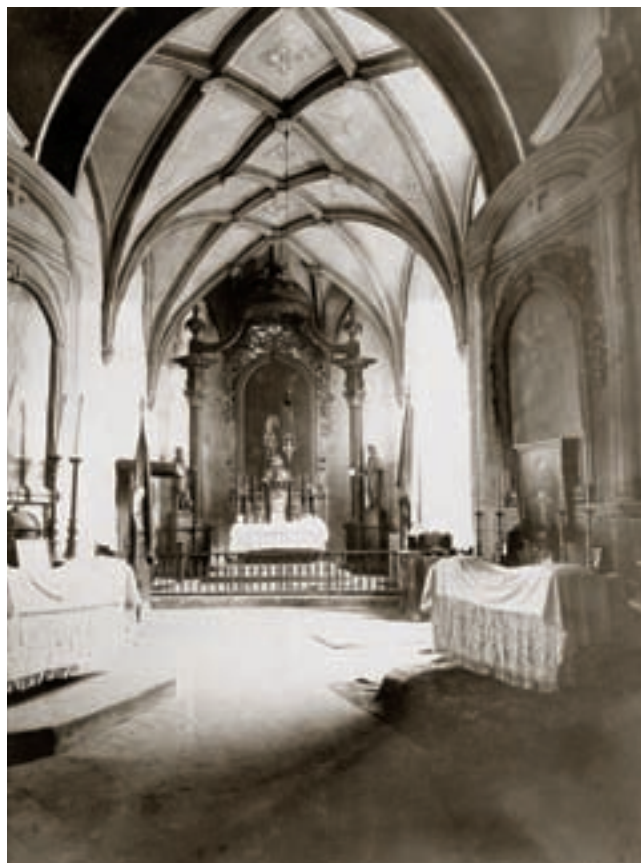
9. Az egykori plébániatemplom szentélyének belseje nyugatról

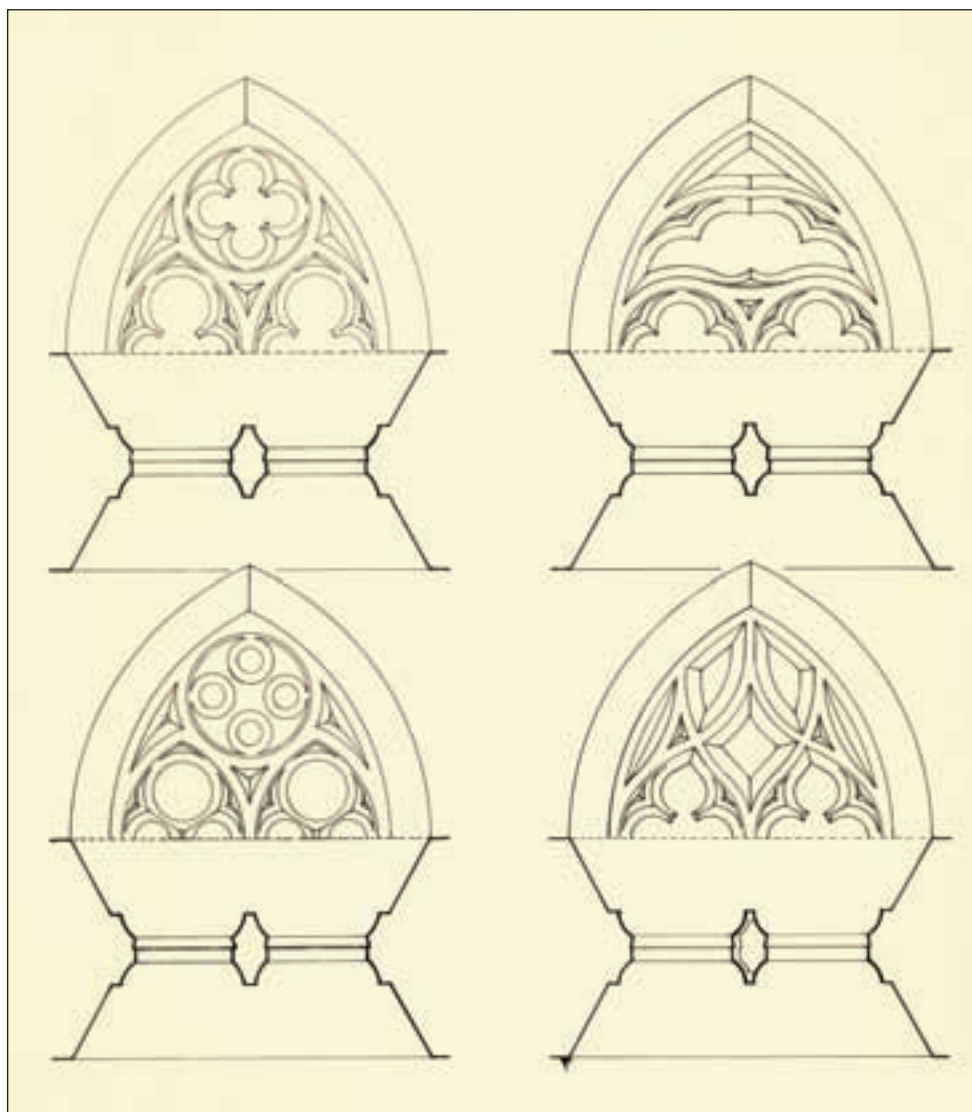
10. A szentély mérművei (Komáromy István)

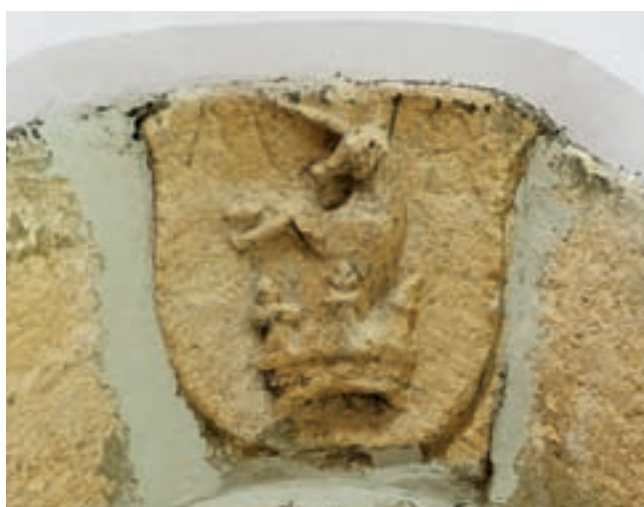
11. Címer a délnyugati ablakban

sarkokkal. A címerábra koronából kinövő, jobbra forduló egyszarvúból áll, fejtől kétoldalt korai humanista kapitálissal írt M és B betűk láthatók (11. kép). A címer a Büdi családé, s vagy az idősebb, vagy az ifjabb Büdi Mihályt jeleníti meg.<sup>20</sup> Ez alatt az ablak alatt egykor egyenes lezárású, modern keretű ajtó nyílt a belsőbe, melynek ma már nem látni nyomát (6, 8. kép).<sup>21</sup>

A datálás megítéléséhez konkrétabb tényező a szentély délnyugati ablakának Büdi-címere, amely nyilvánvalóan egy építkezés emléke. A faragvány nem tűnik utólagosnak az ablakhoz képest, és azt is érdemes megjegyezni, hogy a hozzá kapcsolódó mérnök a templom ismert kőrácsei közül a legbonyolultabb formát mutatja. MB monogramja alapján a címer Büdi Mihályé vagy hasonló nevű fiáé lehet. Az apa 1526-ban haszonbérbe megszerezte Mária királynétól a munkácsi várat az uradalommal együtt, és mint várnagy, valószínűleg a beregi főispánságot is, amely tisztségben 1539–1546 között mutatható ki. 1548-ban már nem volt az élők sorában, helyét özvegye, Ártándi Anna és fia foglalta el, úgy tűnik, mind a vár és az uradalom haszonbérét, mind a megye vezetését illetően. Az ifjabb Mihály ugyanis 1547-ben már beregi főispán – ekkor halhatott meg apja –, és az 1550–1560-as években is kimutatható e poszton. 1589-ben még élt.<sup>57</sup> E családi kontinuitás miatt önmagában nem dönthető el, hogy

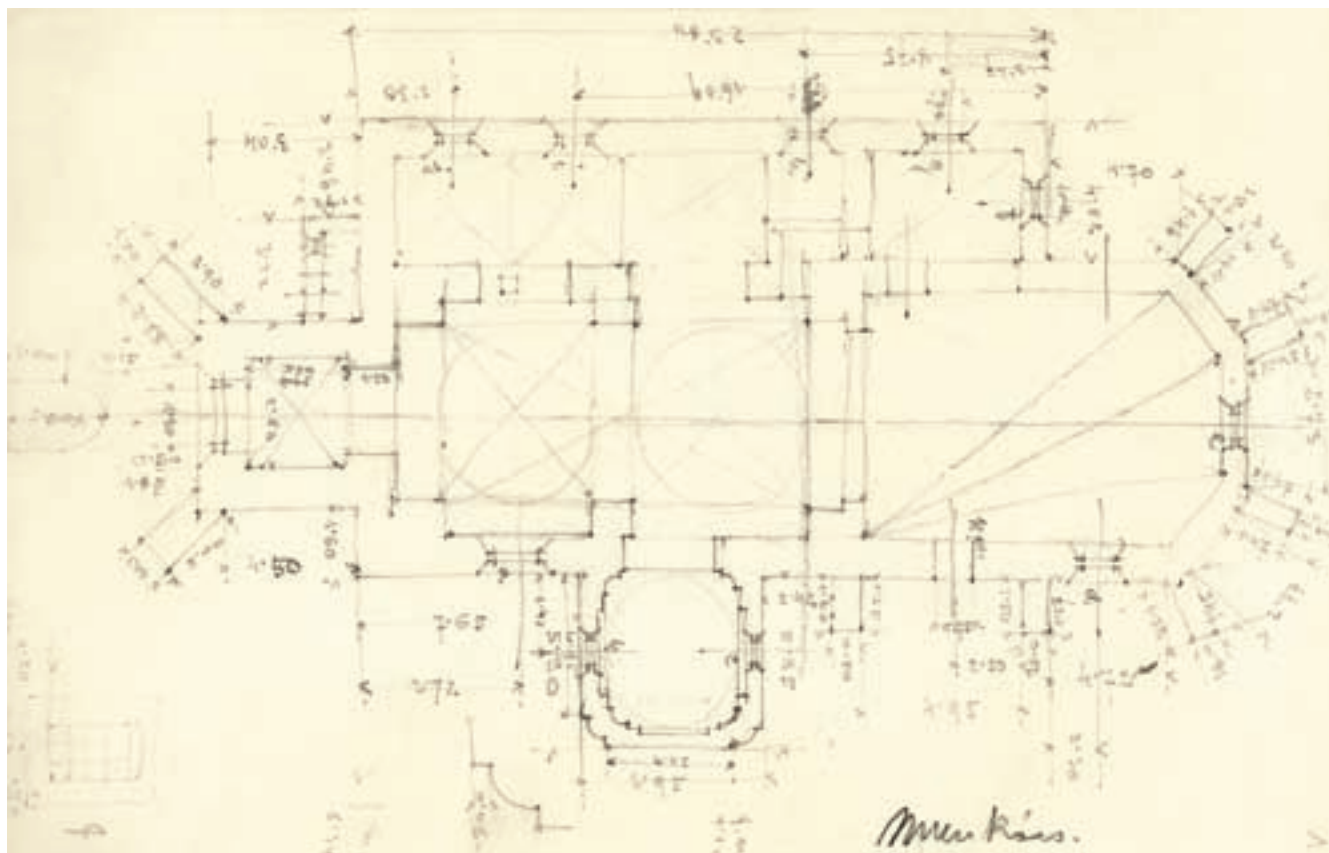
12. Az egykori plébániatemplom alaprajza (Sztehlo Ottó, 1907)

pálcatagból, két vékony rézsű által keretezett, s egymáshoz homorlattel csatlakozó további félpálcatagból, majd egy újabb homorlatból, rézsűvel bővített pálcatagból, negyedhomorlatból és vékony rézsűből állt.<sup>42</sup> Lábazatát kétszer megtörő homlokoldalú tömb alkotta. A torony felső emelete a XIX. században kizárólag barokk formákat mutatott, alsó két szintjén apró, álló téglalap alakú, profilálatlan keretű ablakok voltak láthatók (6. kép). Lehoczky csúcsíves s ék és kördíszítménnyel ellátott kis ablakocskákról írt, és a bontás előtti egyik képen déli oldalának alsó ablaka alatt valóban megjelenik egy háromkaréjjal záródó, kisméretű ablak körvonala.<sup>43</sup> A toronyalj vagy élkereszt-, vagy dongaboltozattal volt fedve, keleti falának egyszerű, csúcsíves nyílásán keresztül lehetett a hajóba lépni (5, 12, 20. kép).<sup>44</sup>

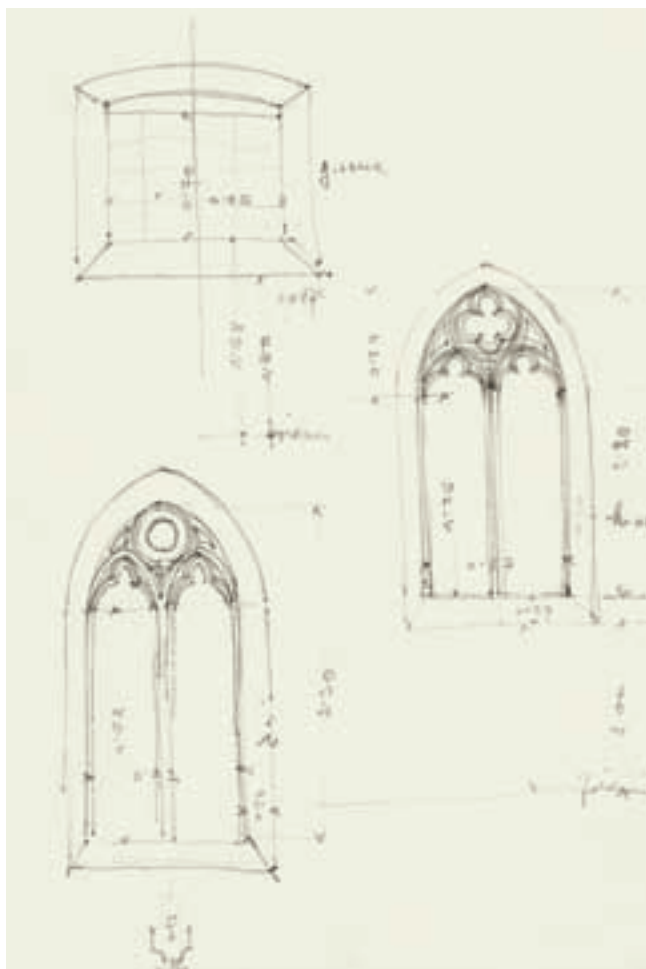
13. Ablakrajzok (Sztehlo Ottó, 1907)

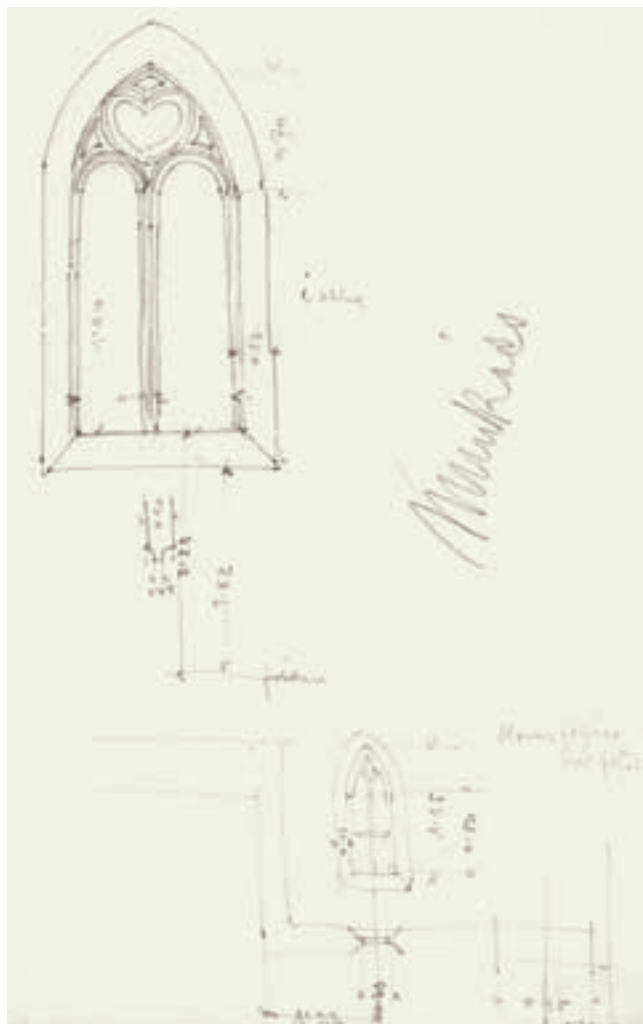
14. Ablakrajzok (Sztehlo Ottó, 1907)

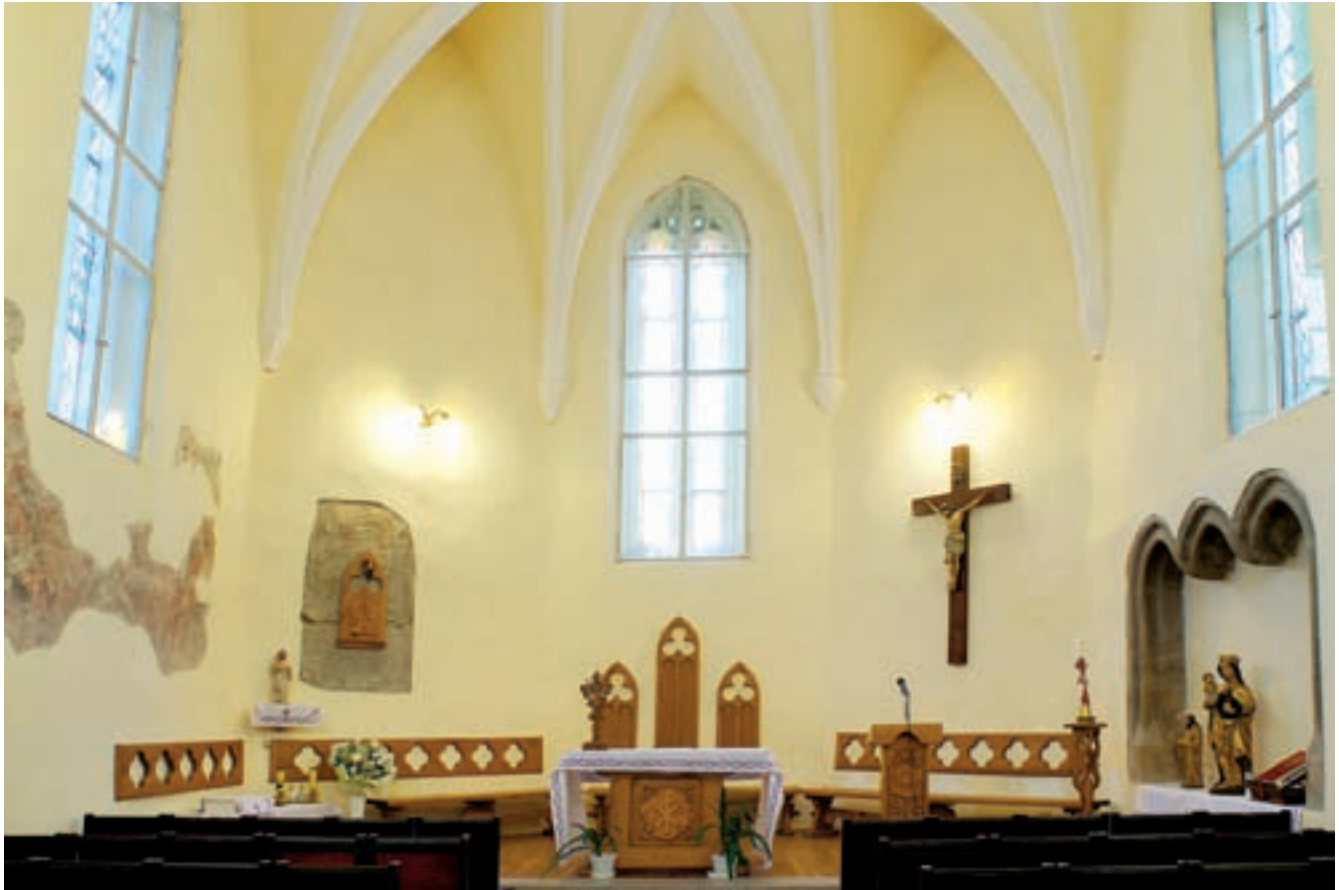
15. A szentély záradékrésze

alapján fiatornyok által keretezett, keresztrózsába kifutó vimperegával lezárt formát mutatott (15. kép). A déli fal keleti szakaszában a XX. század elejei felújításnál kibontott, hármass osztású ülőfülke látszik (16. kép).<sup>28</sup> Lapos csúcsíveket mutató keretének profilja egy-egy rézsűbe metszett homorlat által közrefogott félpálcatagból áll, a profil gúlás lezárású lábazati tömbből indul felfelé.

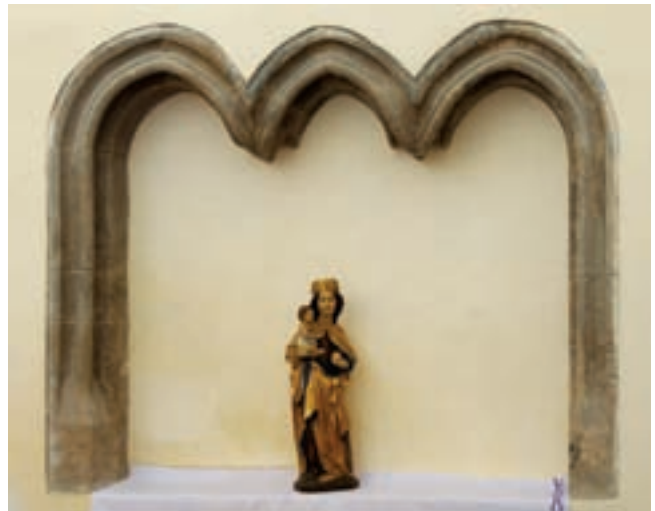
16. Ülőfülke a déli falban

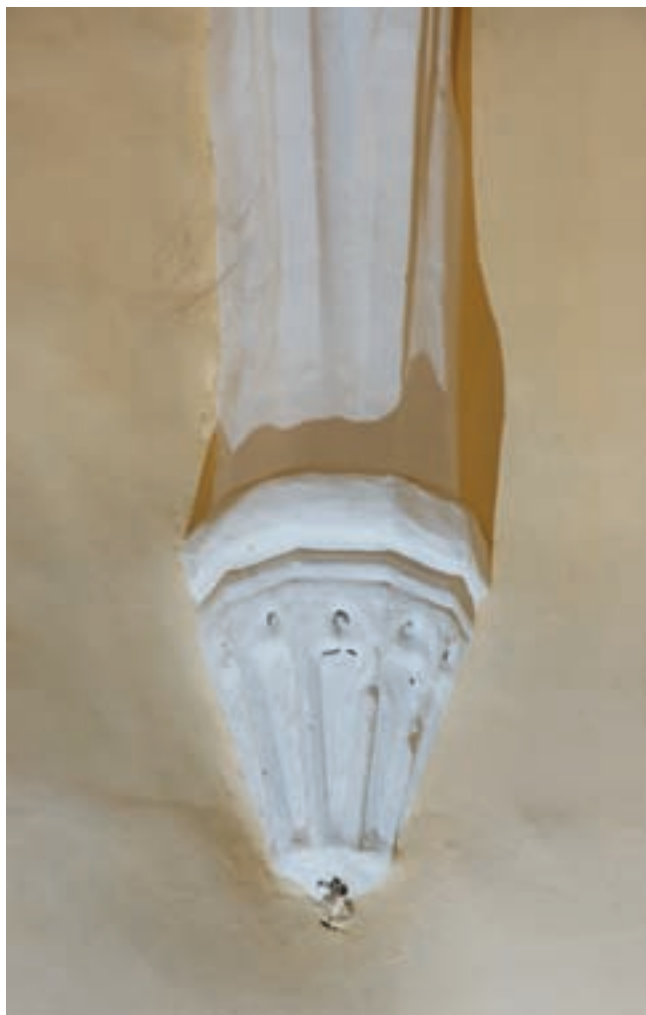
17. Konzol a szentélyben

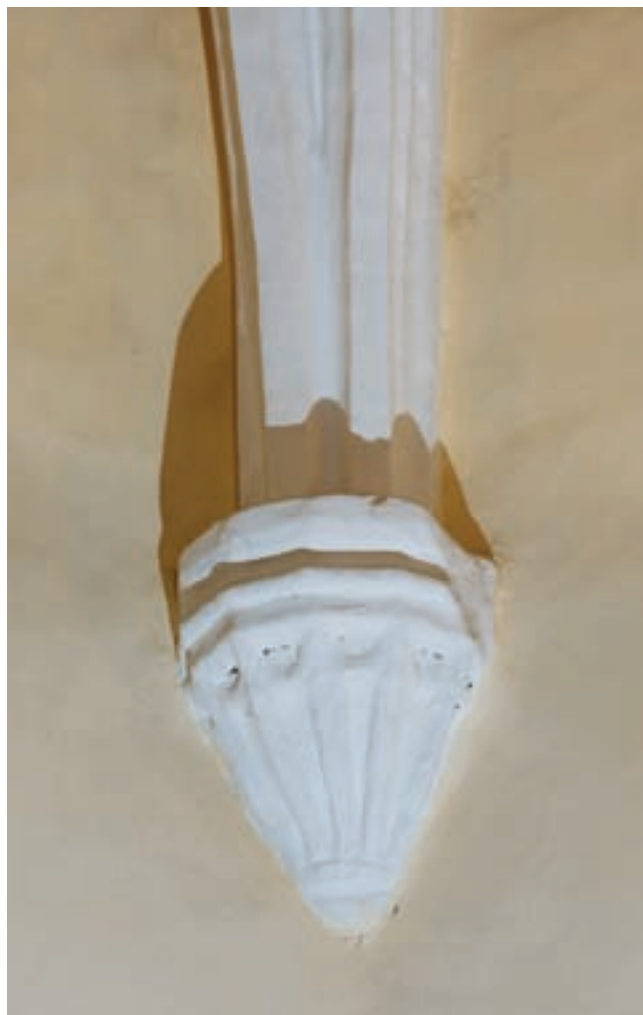
18. Konzol a szentélyben

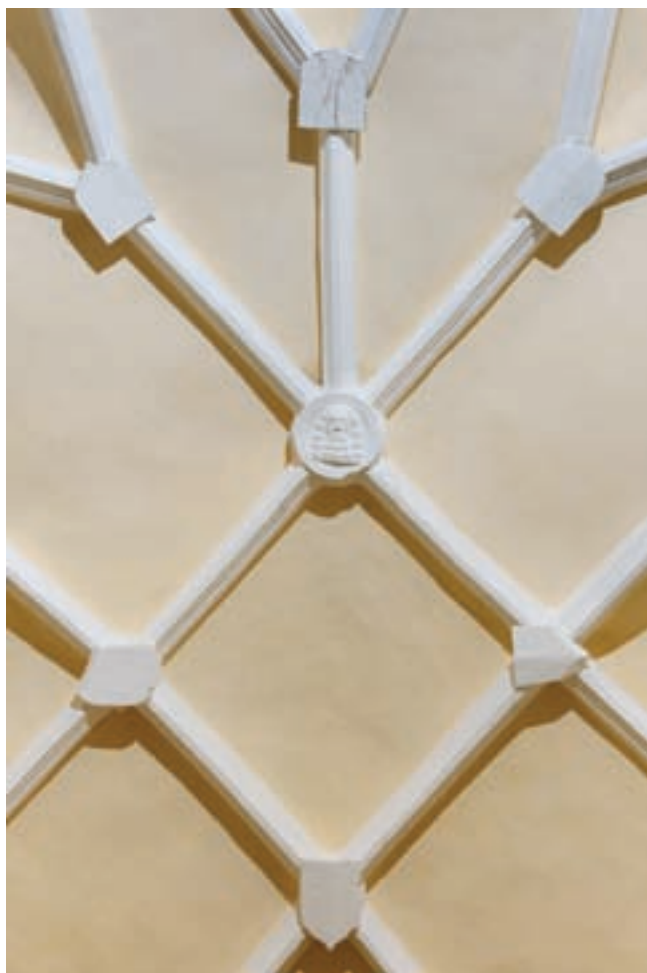
19. A szentélyboltozat részlete

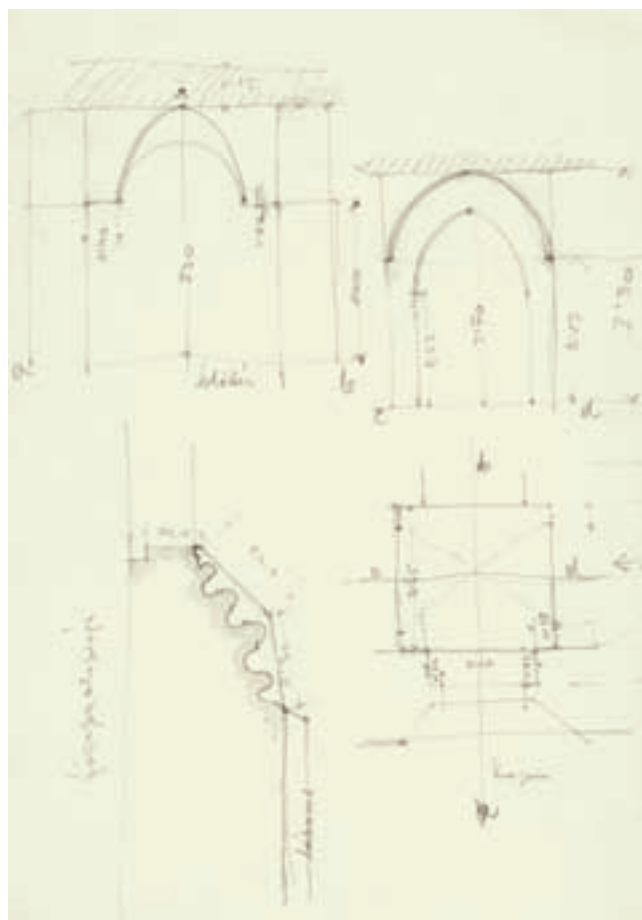
20. Az egykori plébániatemplom tornyának részletrajzai (Sztehlo Ottó)

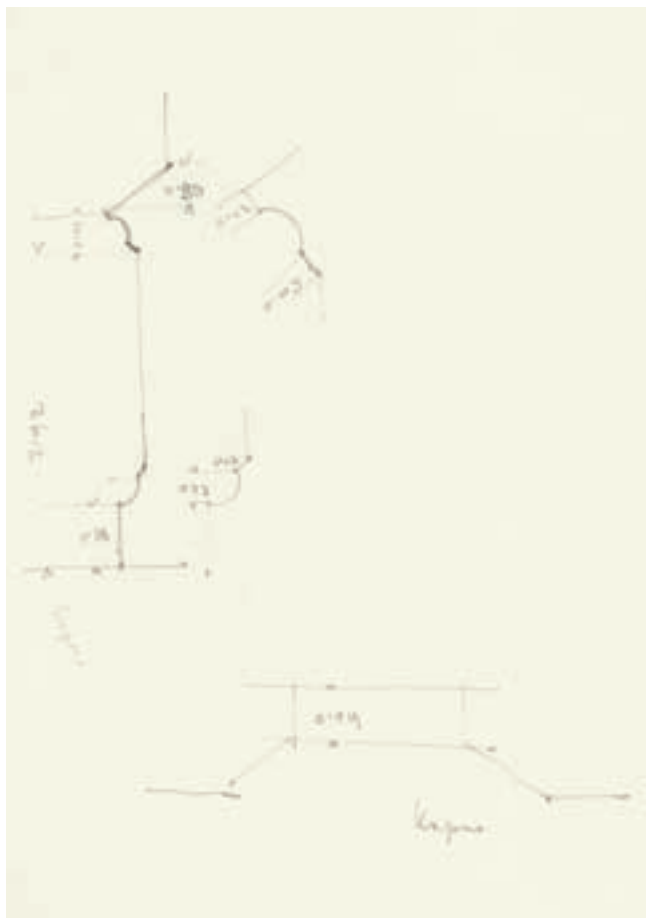
21. Az egykori plébániateplom tornyának részletrajzi (Sztehlo Ottó)
